# P.E.B.A. CASTELL'ALFERO

**Edifici Pubblici**

Arch. Simona Paniati  
Arch. Veronica Ruscalla  
Geom. Valentina Conversano

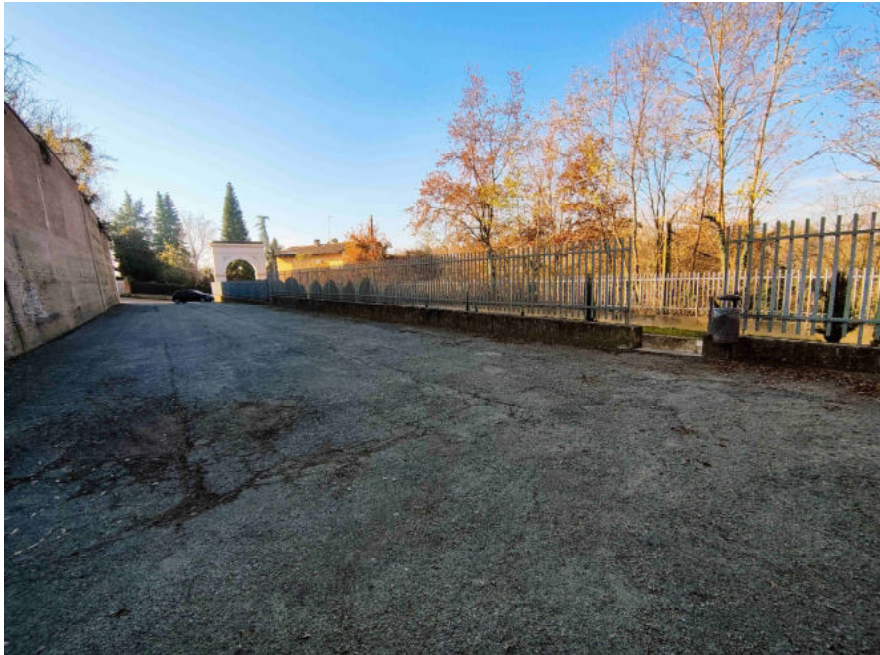
### **E.1.1 INGRESSO PRINCIPALE**

L'ingresso principale del cimitero offre un ampio parcheggio dove però non sono indicati i posti auto dedicati ai disabili.

L'area parcheggio risulta scarsa di indicazione di un percorso pedonale sicuro, oltre che il terreno risulta essere leggermente sconnesso.

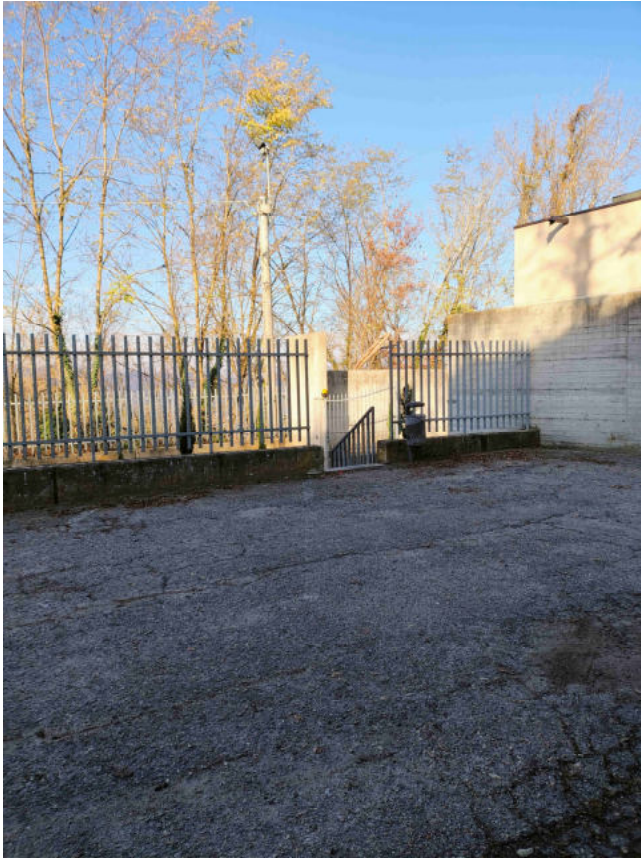
### **E.1.2** **INGRESSO SECONDARIO**

Dal parcheggio principale è possibile accedere all'area cimiteriale da un passaggio secondario che consente di non attraversare l'intera area ad uso parcheggio.

l'ingresso secondario però è consentito tramite una scala, si potrebbe abbattere la barriera architettonica con una rampa o un piccolo montacarichi.

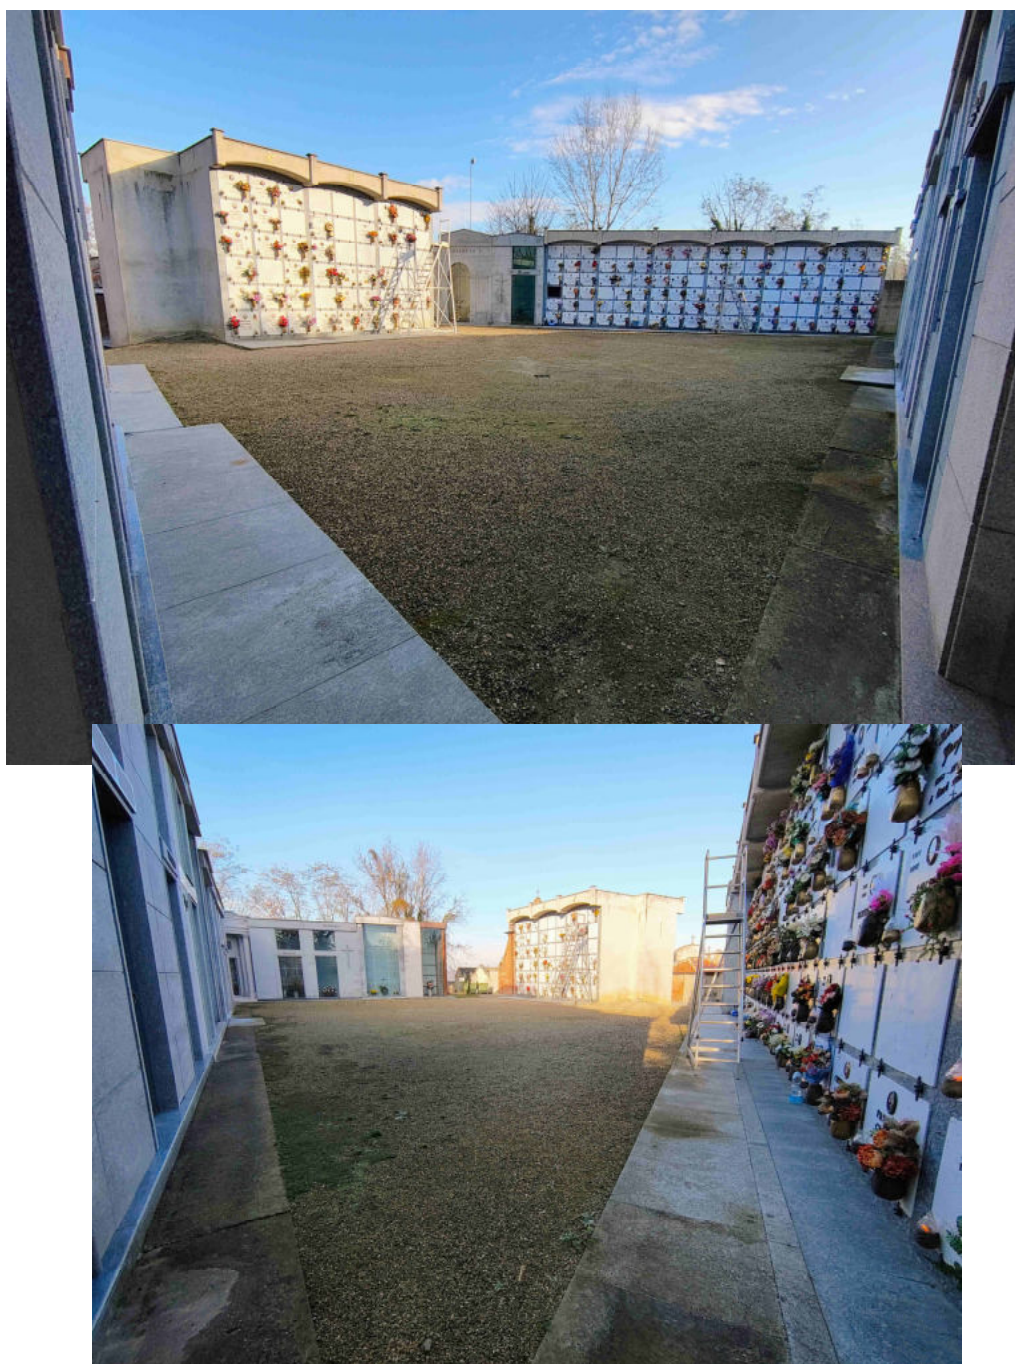
### **E.1.3 CIMITERO “AREA NUOVA” – MANTO NON CONSONO**

L’area “nuova”, presenti alcuni ostacoli che non permettono la regolare fruibilità di una sedia a rotelle.

In questo paragrafo l’intenzione è quella di indicare una presenza di un manto non consono per la fruibilità di una sedia a rotelle come la ghiaia non ben compattata.

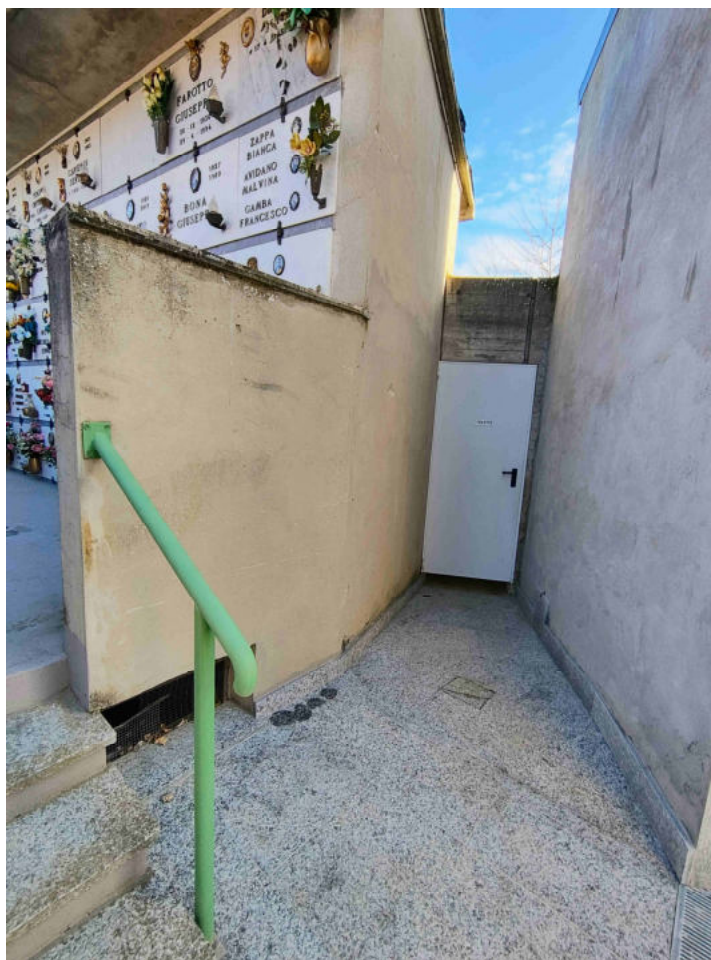
### E.1.4 CIMITERO "AREA NUOVA" – BAGNI

I bagni risultano comodamente accessibili con una sedia a carrozzina grazie alla presenza di un rivestimento a terra consono. non è stato possibile verificare se i servizi sono adeguatamente dimensionati per le esigenze di una persona disabile.

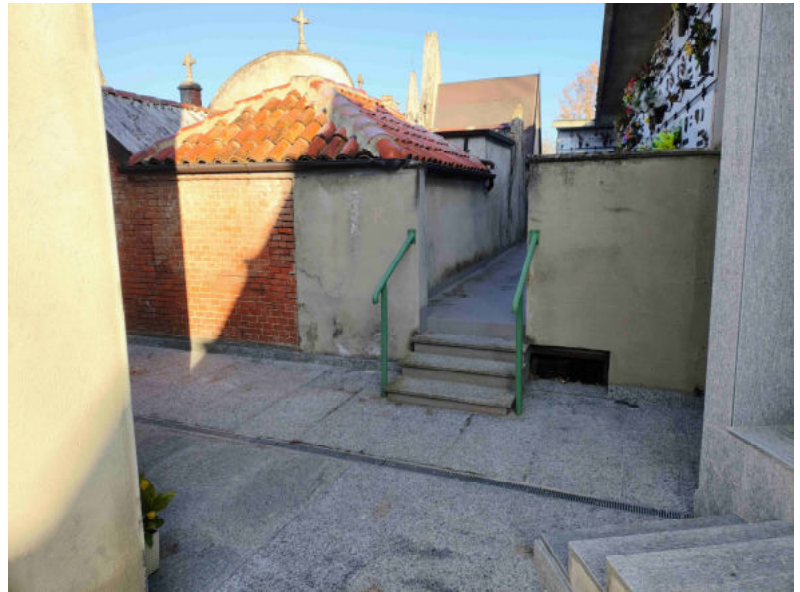
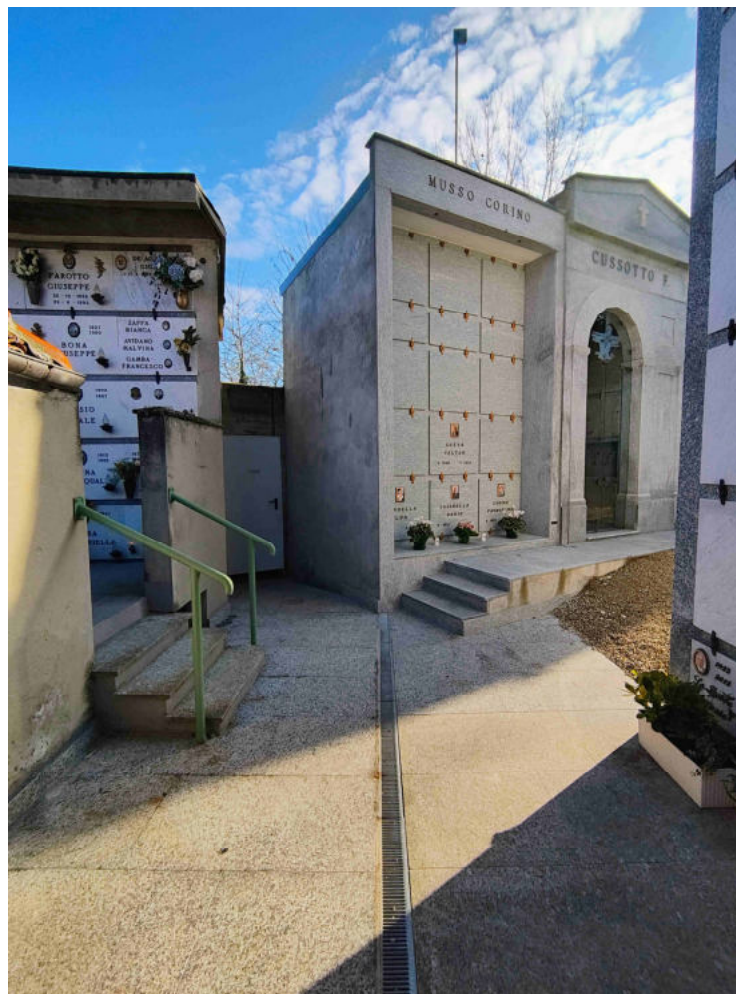
### **E.1.5 COLLEGAMENTO CIMITERO “AREA NUOVA” “AREA VECCHIA”**

Le due porzioni di cimitero sono collegate da una scaletta, personalmente un elemento focus per permettere alle persone disabili di accedere anche all'area cimiteriale “vecchia”.

Questo passaggio però al momento non è fruibile da una persona disabile in quanto sono presenti degli scalini, si consiglia l'installazione di una rampa gettata.

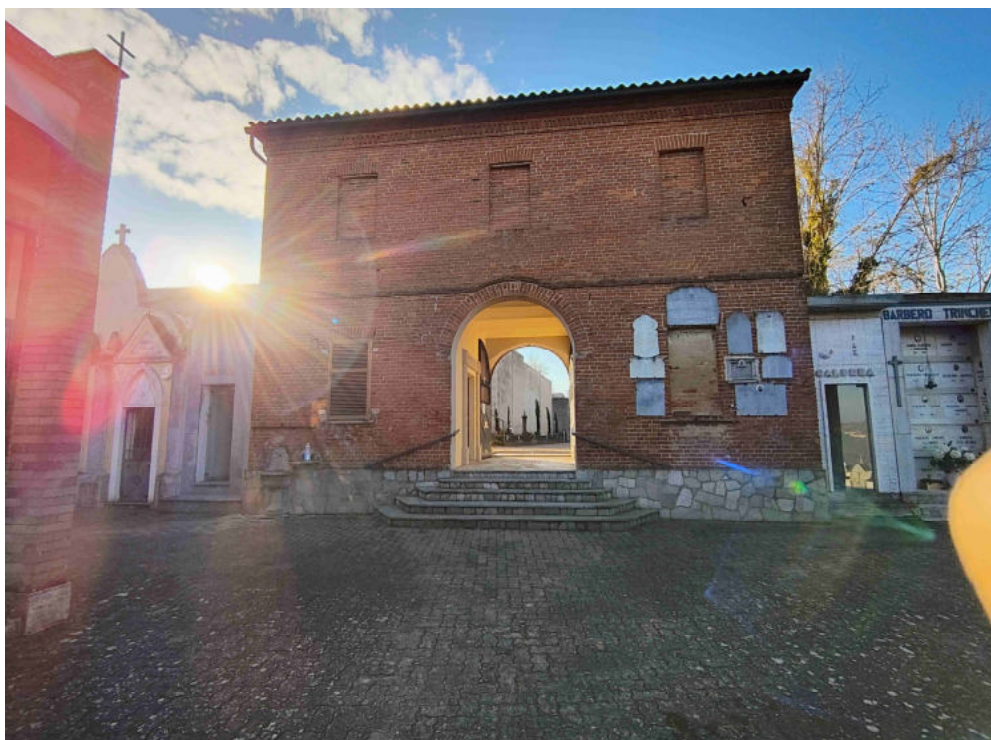
### **E.1.6 INGRESSO PRINCIPALE CIMITERO “VECCHIO”**

L'ingresso principale al cimitero vecchio è consentito solo tramite una scalinata, come proposto sopra si consiglia l'installazione di una rampa gettata in opera.

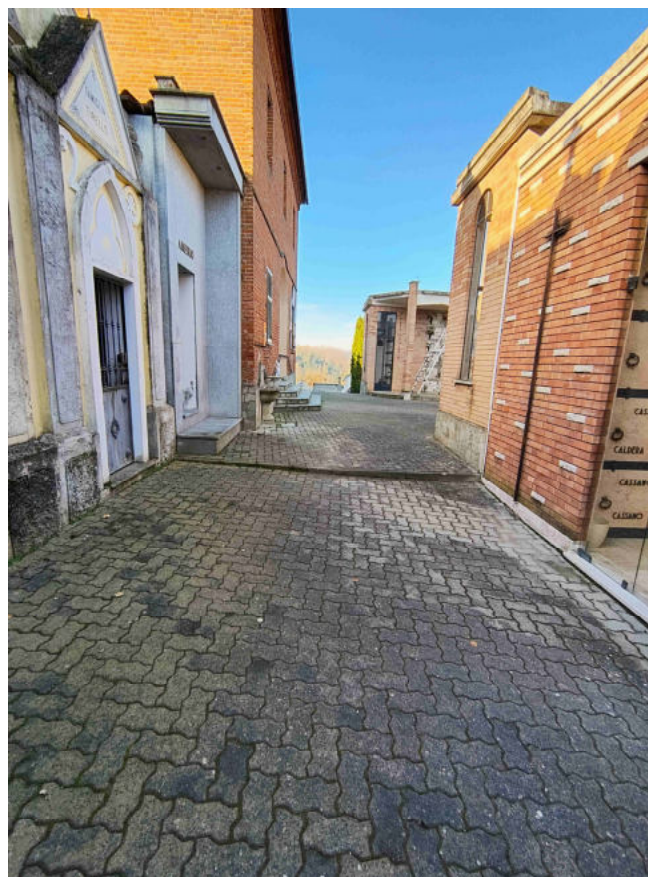
### **E.1.7 CIMITERO AREA VECCHIA – ALA EST**

L'ingresso all'ala est è possibile sempre solo da un ingresso con scalini, quasi a ridosso dell'ingresso principale è possibile l'accesso all'ala est ma è presente un piccolo scalino che potrebbe essere solo rimosso con degli adeguamenti in opera.

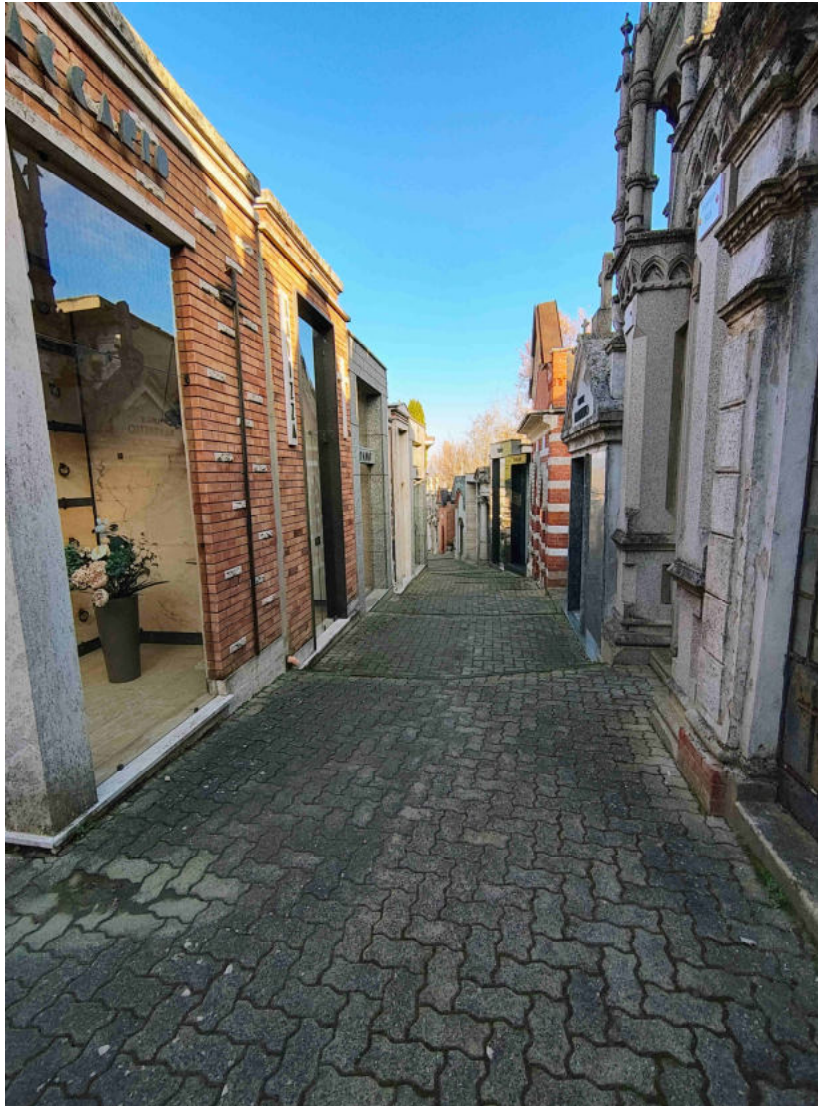
### **E.1.8** CIMITERO AREA VECCHIA – ALA EST, DISCESA

Continuando il percorso dell'ala est, sono presenti repentinamente ostacoli architettonici.

In questo caso si potrebbe consigliare una posa in opera di rampa centrale di adeguata pendenza che consente l'accesso ai vari terrazzamenti.

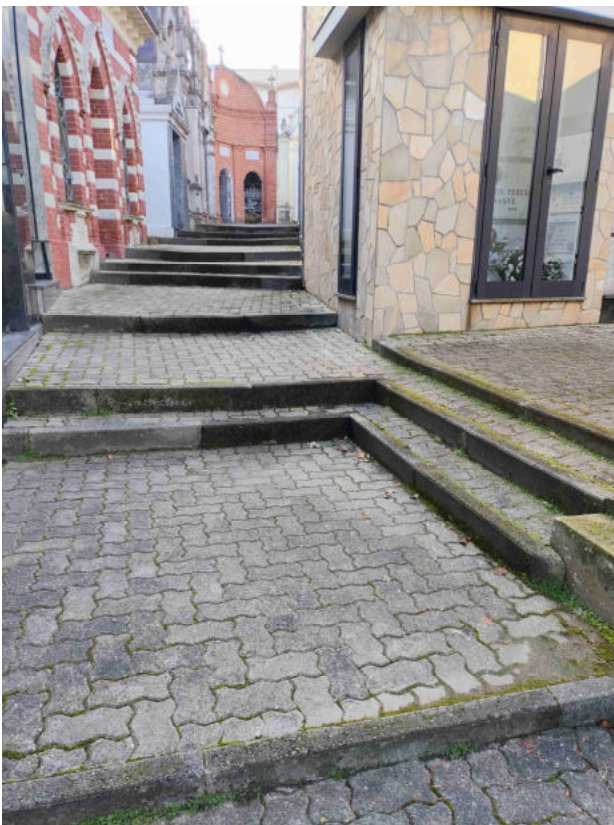
### **E.1.10 CIMITERO AREA VECCHIA – ALA EST, DISCESA**

Continuando la discesa dell'ala est si presenta sempre la stessa viabilità gremita di scalini, anche in questo caso si consiglia una rampa centrale che collega i vari terrazzamenti o di montascale in posizione centrale adeguato alle pendenze presenti.

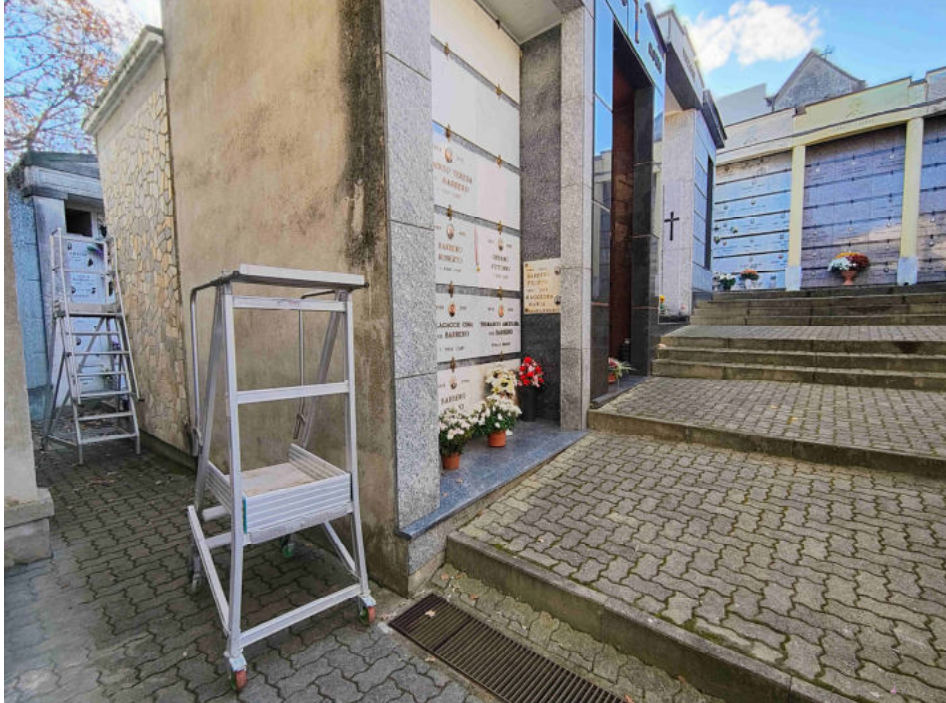
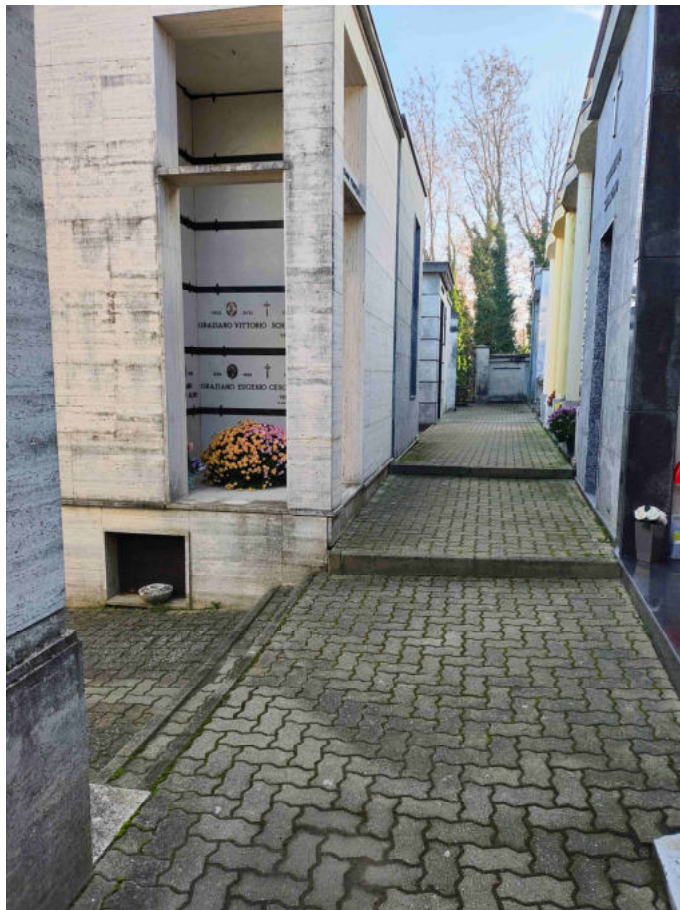
### **E.1.11 CIMITERO AREA VECCHIA – ALA NORD**

Proseguendo il percorso si arriva all'ala nord culmine che collega l'ala est e l'ala ovest. Anche questa zona sono presenti numerosi scalini superabili da un disabile con una rampa gettata in opera o di un montascale adeguato.

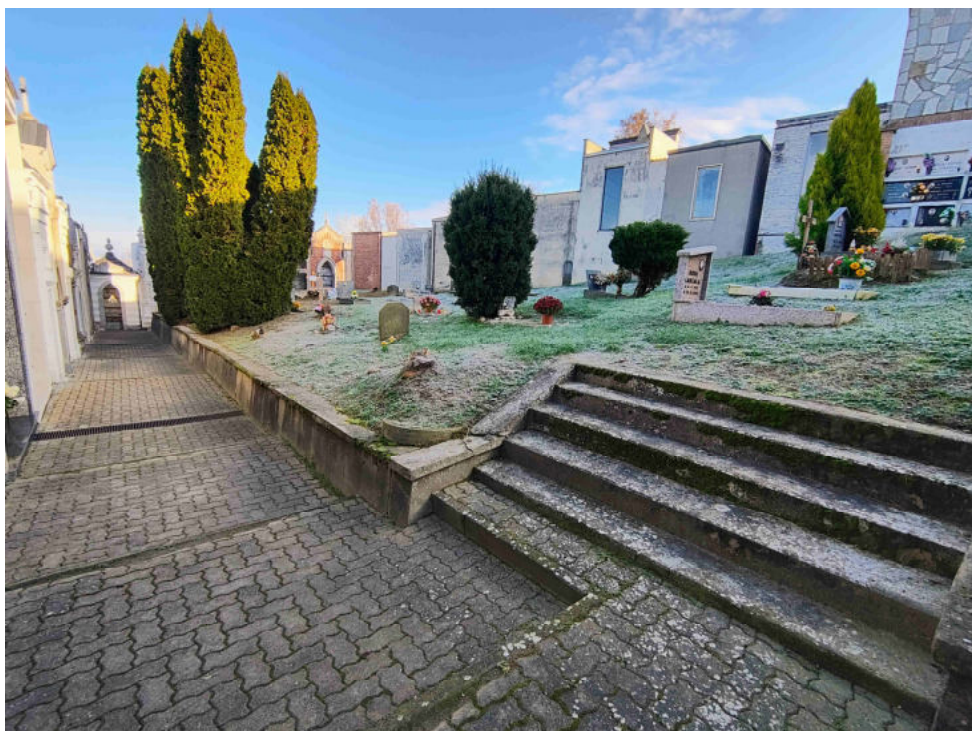
### **E.1.12 CIMITERO AREA VECCHIA – ALA OVEST**

L'ala ovest presenta le stesse problematiche dell'ala est, cioè presenza di numerosi scalini che non sono superabili con una rampa mobile ma è necessario posare una rampa gettata in opere o l'installazione di un montascale adeguato.

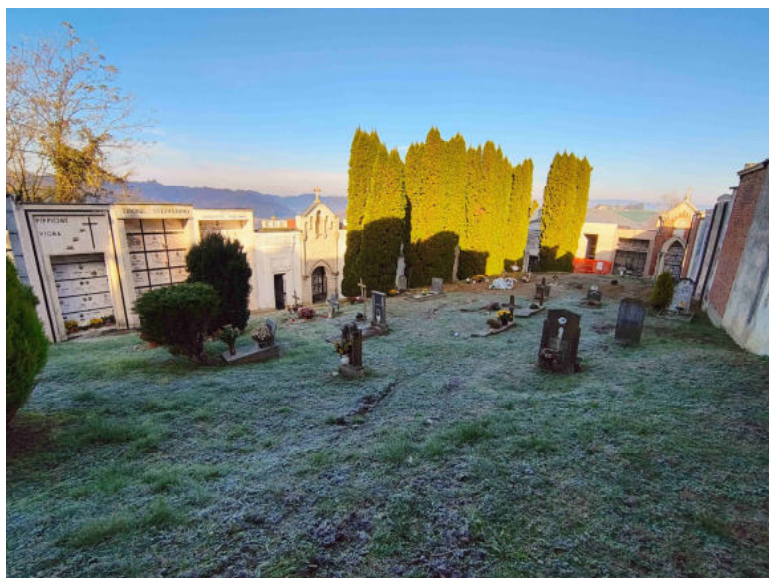
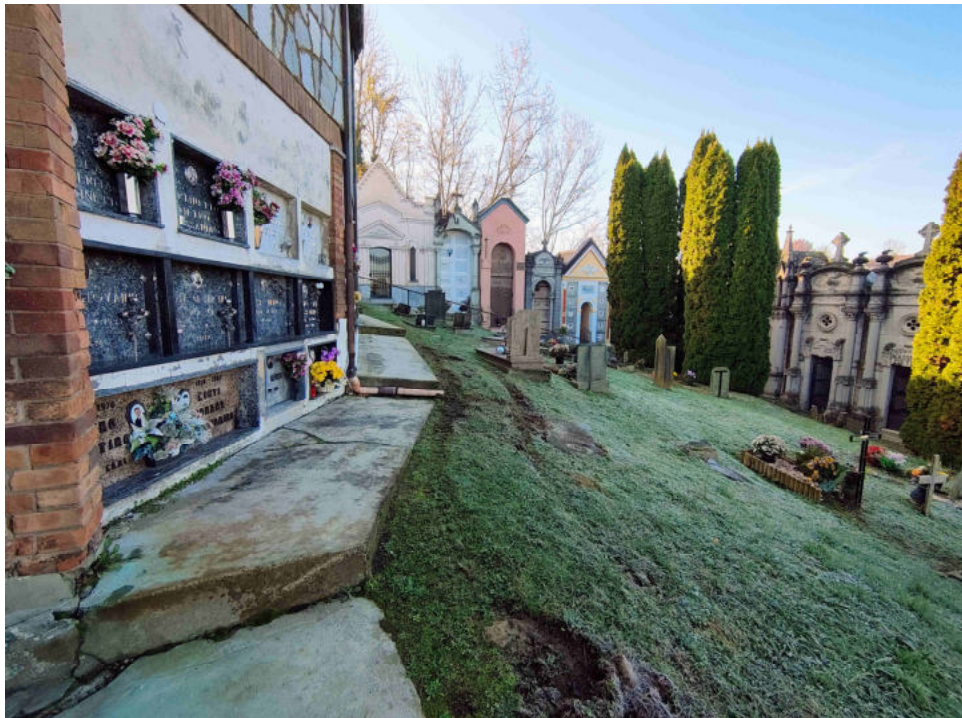
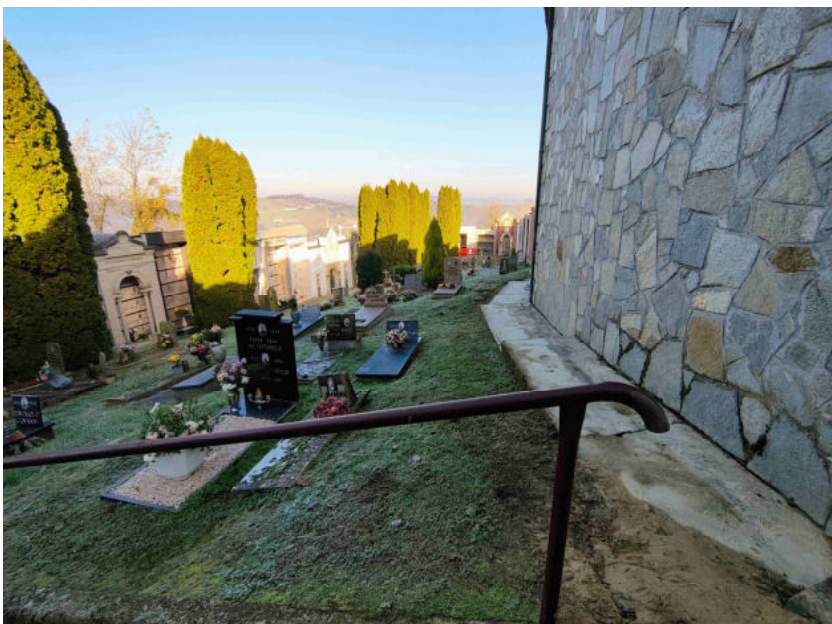
### **E.1.13 CIMITERO AREA VECCHIA – ALA OVEST, CAMPO**

In questa area non sono presenti adeguati percorsi con terreno compatto, oltre essere accessibili sono da scalinata o verso sud da un angusto passaggio scomodo anche per una persona normodotata.

L'area, a prescindere dall'abbattimento delle barriere architettoniche ha bisogno di percorsi pedonali segnalati e strutturati, in quanto attualmente l'accesso risulta molto difficile e pericoloso in quanto non sono presenti adeguate barriere soprattutto a ridosso delle tombe che costeggiano il fabbricato rivestito a mattoni a vista e pietra di Luserna.

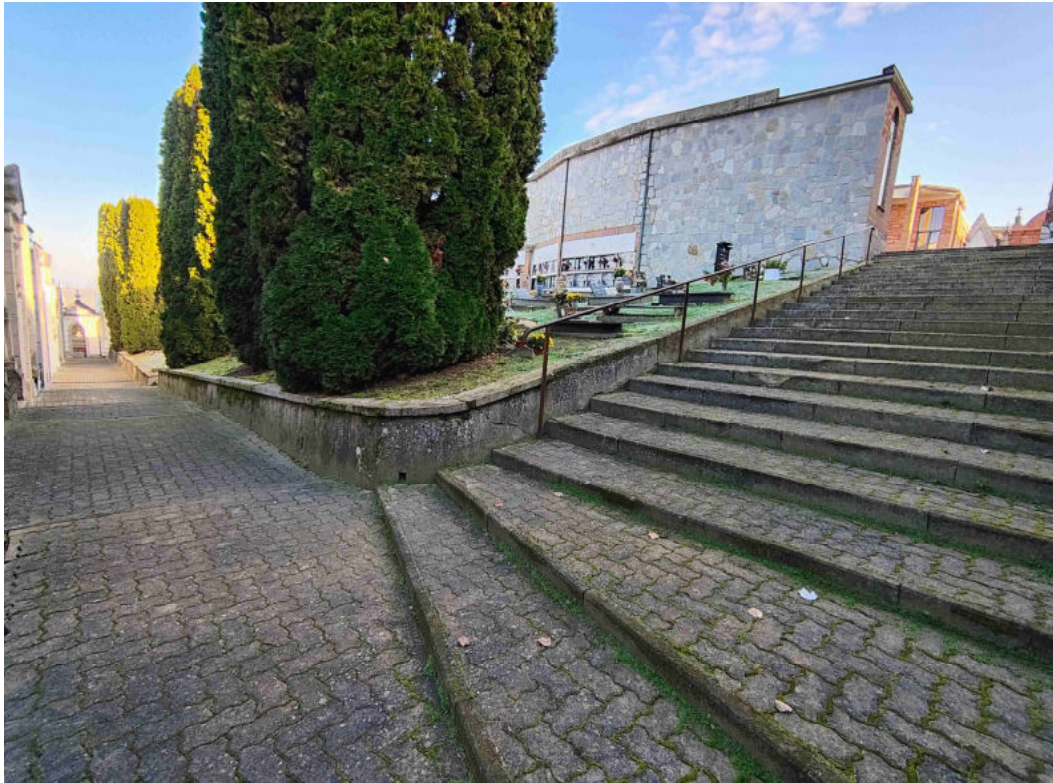
### **E.1.14 CIMITERO AREA VECCHIA – ALA EST, DISCESA**

Infine, concludendo in giro, si termina con una scalinata che permette l'arrivo all'ingresso principale. In questo caso, anche senza un calcolo preciso si evince che non è presente un'adeguata pendenza che consente la posa di una rampa gettata in opera, ma è necessario installare un montascale.

In conclusione per quanto riguarda il cimitero di Castell'Alfero, essendo le opere di adeguamento molto invasive o in alcuni casi non possibili, si propone momentaneamente la figura di un addetto per l'uso di montascale cingolato elettrico, che consenta il superamento delle barriere architettoniche.

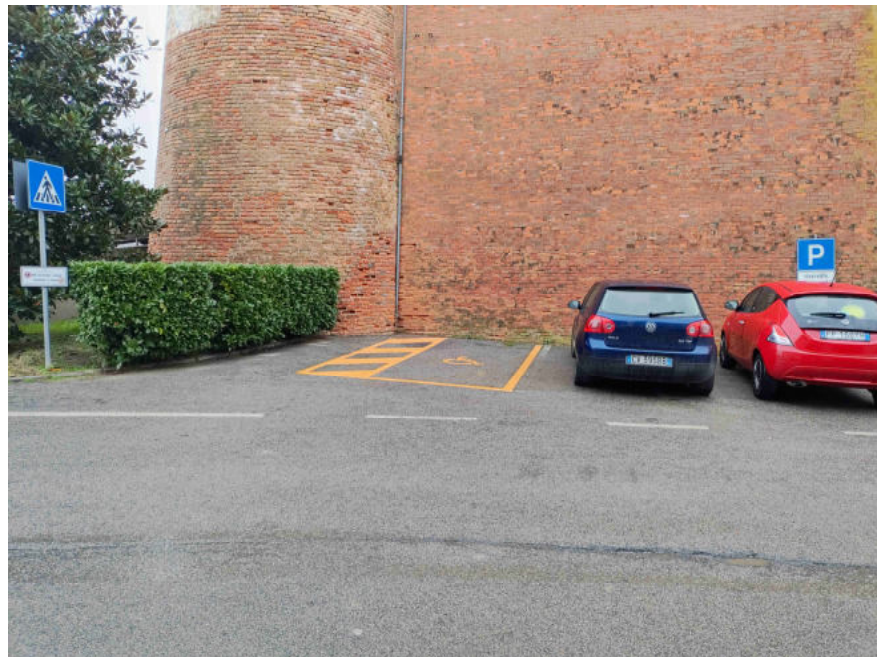
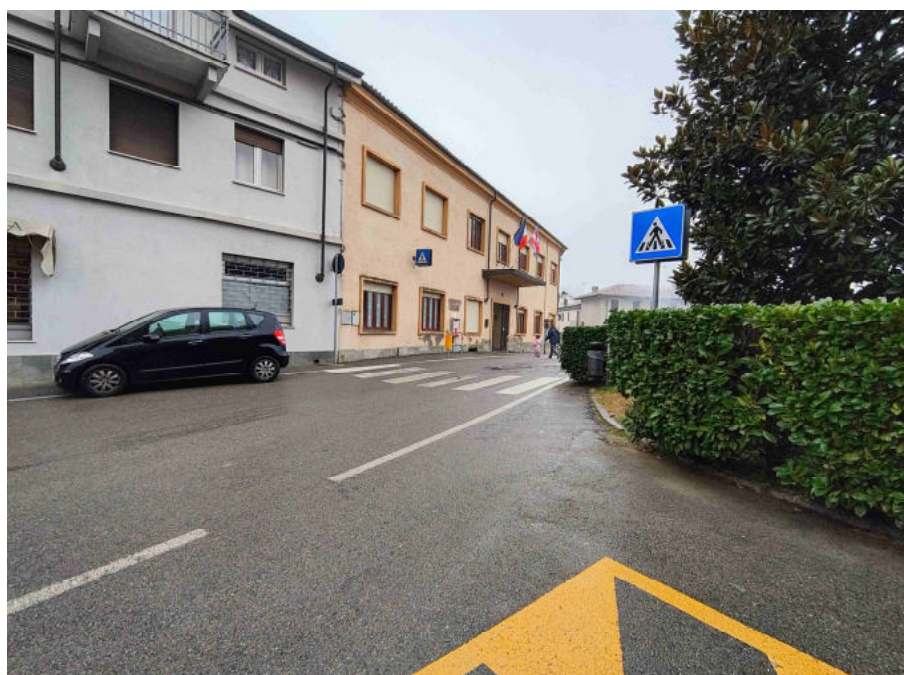
### E.2A-B.1 AREA PARCHEGGIO

L'ingresso principale alle scuole dispone di parcheggio per disabili, sarebbe solo da migliorare l'indicazione del passaggio pedonale adiacente ai parcheggi, per rendere la zona più sicura per i pedoni.

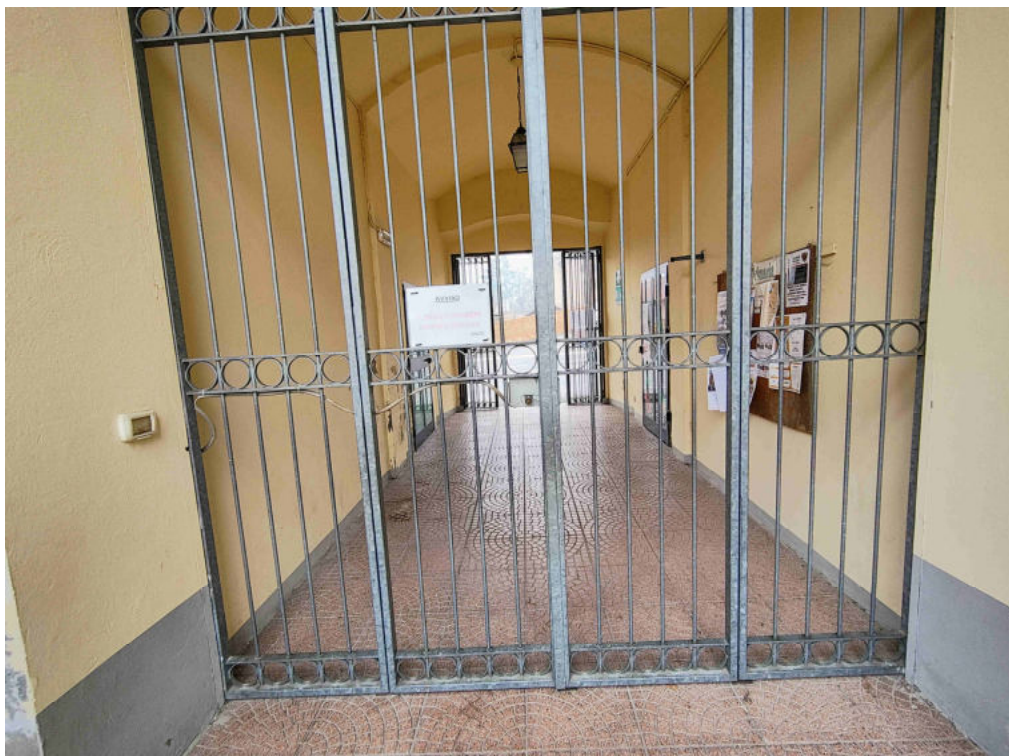
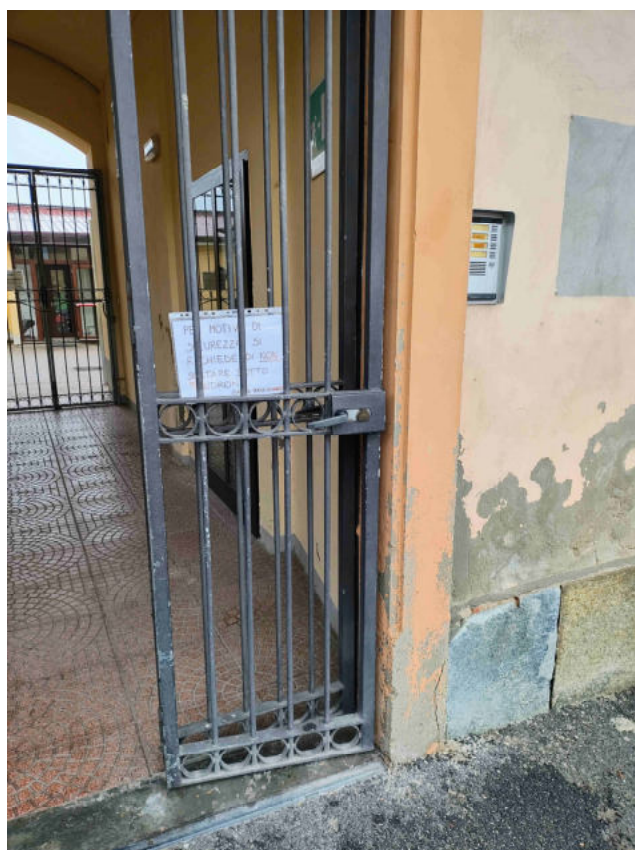
## **E.2A-2B**INGRESSO PRINCIPALE

L'ingresso non presenta un citofono di adeguata altezza per le persone disabili. Bisogna installare un citofono sia per la scuola dell'infanzia sia per la scuola primaria di primo grado non solo per i normodotati ma anche per i disabili.

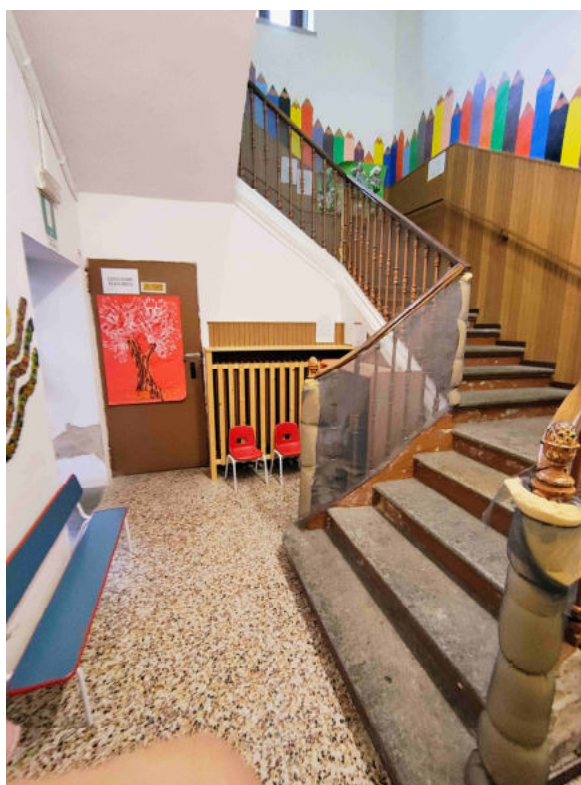
## **E.2A.1 INGRESSO SCUOLA DELL'INFANZIA**

L'ingresso principale della scuola per l'infanzia non è assolutamente accessibile per le persone su sedia a carrozzina. È indispensabile valutare l'installazione di un ascensore o di un montascale in quanto tutte le aule sono presenti al piano superiore.

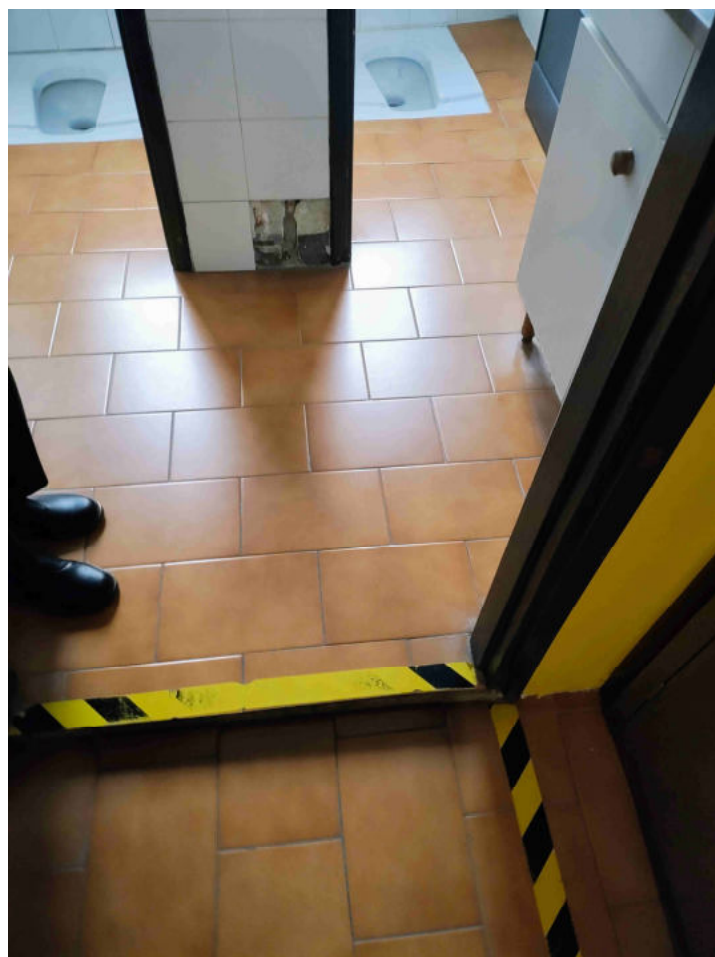
### **E.2A.4 SERVIZI IGIENICI PERSONALE SCOLASTICO**

Sono inoltre presenti i servizi per il personale scolastico, anch'essi non adeguati eventualmente per persone con disabilità motorie.

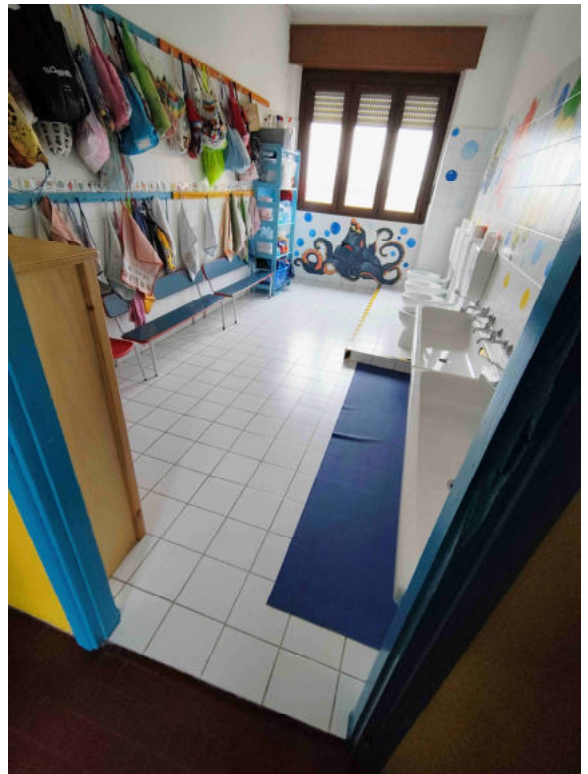
### **E.2A.5 SERVIZI IGIENICI BIMBI**

I servizi igienici dei bambini non risultano idonei eventualmente per bambini disabili, in quanto per permettere l'installazione dei vasi wc è stato realizzato uno scalino, anche in questo caso sono indispensabili interventi murari per rimuovere l'ostacolo.

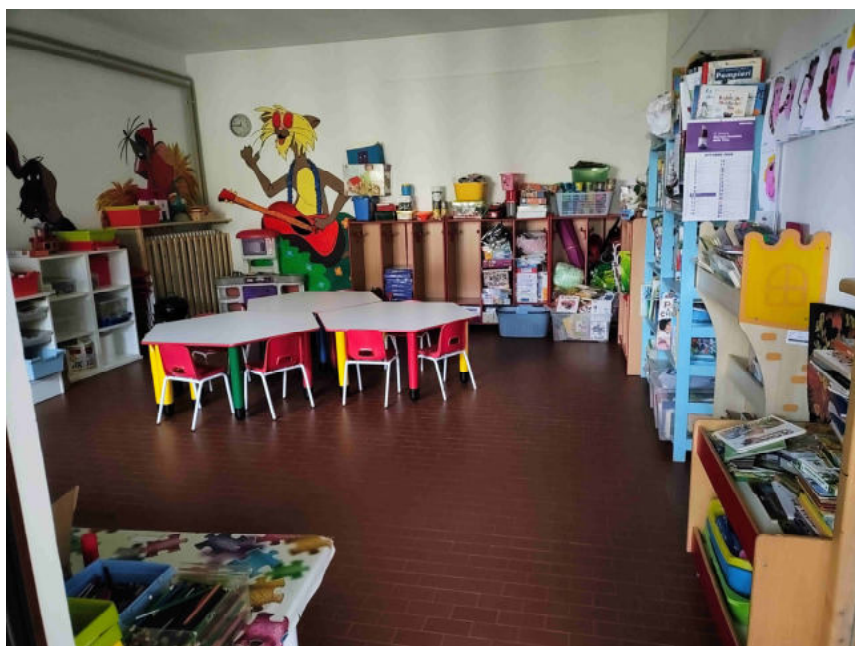
### **E.2A.6 ACCESSO AULE**

Alcune aule sono accessibili solo dall'esterno tramite passerella in acciaio; per accedere su questa passerella bisogna passare per alcune porta-finestre a doppia anta di dimensioni non adeguate.

Per agevolare il passaggio di una sedia a carrozzina bisogna adeguare almeno una porta-finestra rendendola ad un'anta, inoltre bisogna rimuovere gli ostacoli (come da foto accanto) installati per posare i nuovi infissi, Per rimuovere questo ostacolo sono anche qua indispensabili interventi murari.

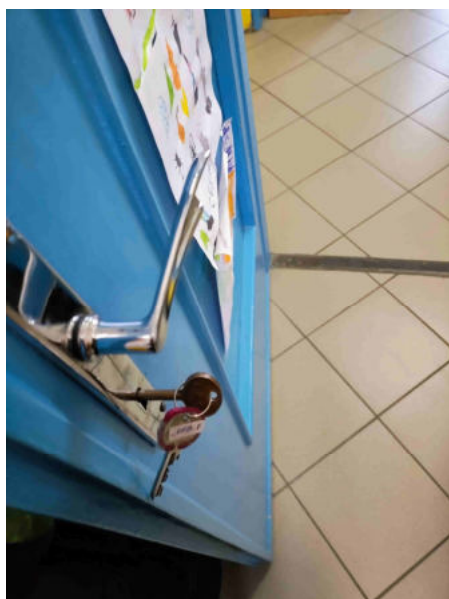
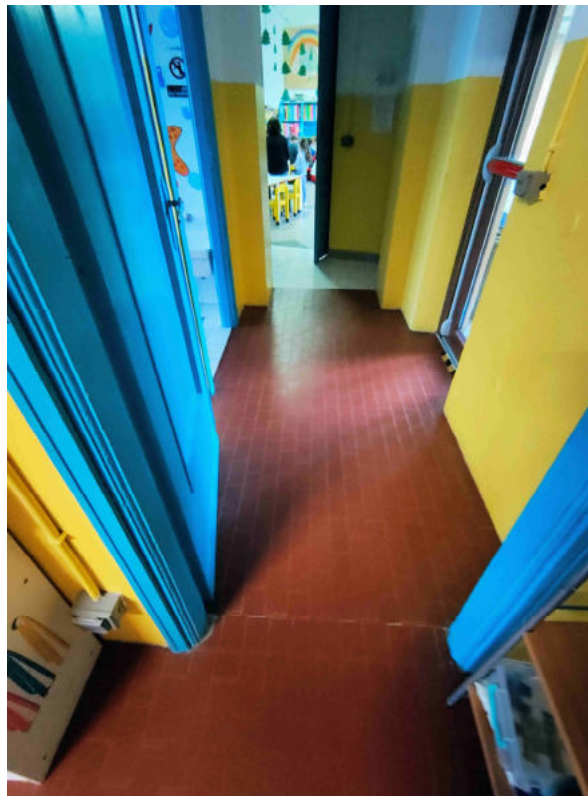
### **E.2A.8 INFISSI INTERNI NON ADEGUATI**

Gli infissi interni che danno accesso sia alle aule e sia ai servizi igienici non sono adeguati sia per altezza, materiale e conformazione

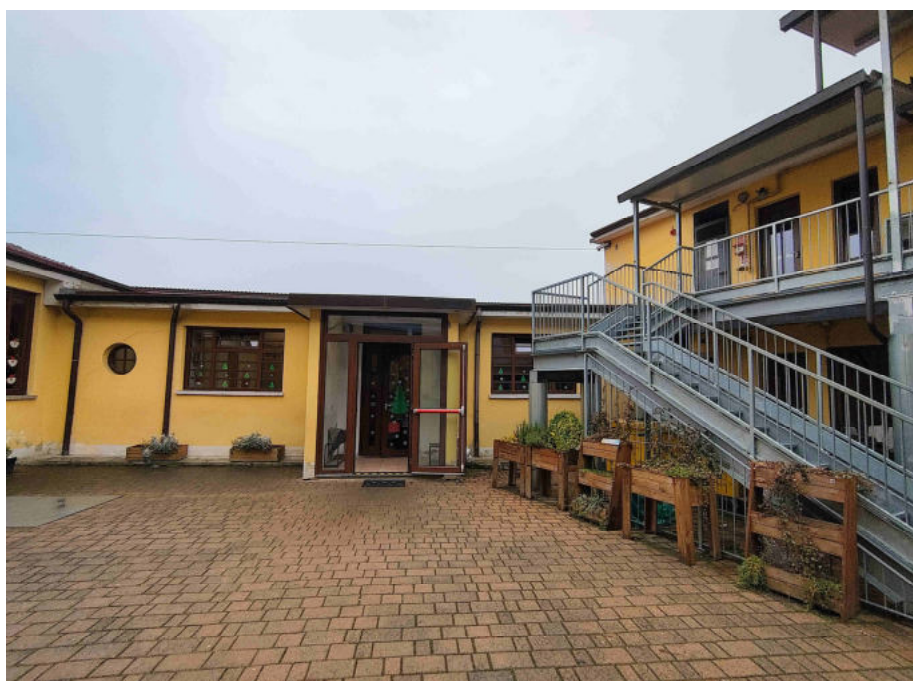
### **E.2B.1 INGRESSO SCUOLA PRIMARIA DI PRIMO GRADO**

Si presenta subito un primo ostacolo architettonico ma facilmente superabile tramite una pedana mobile che si può posare all'occasione.

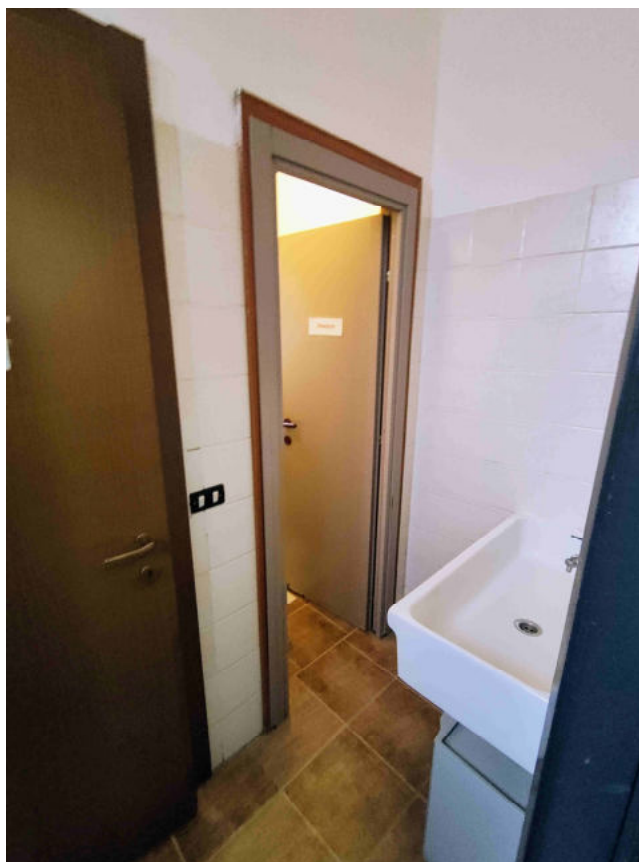
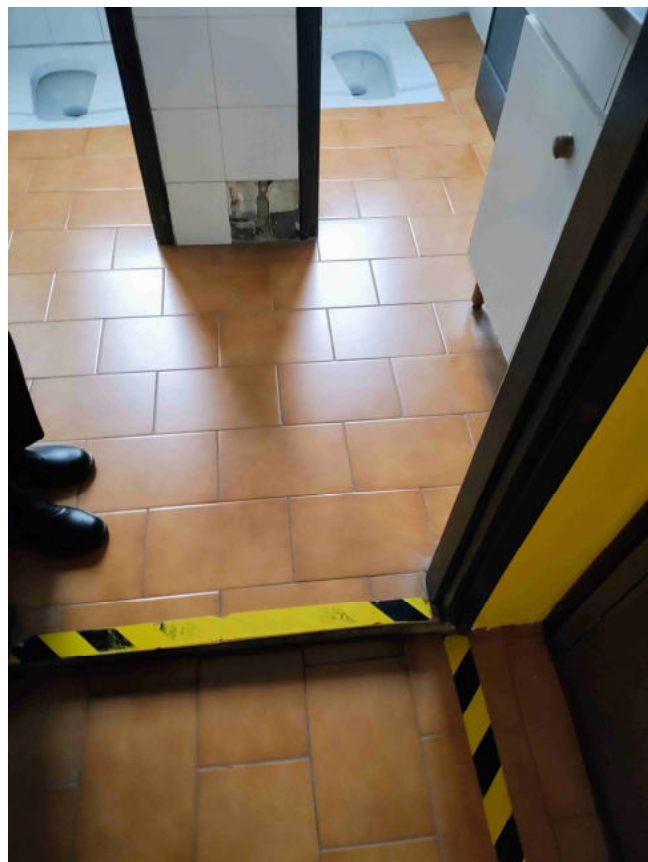
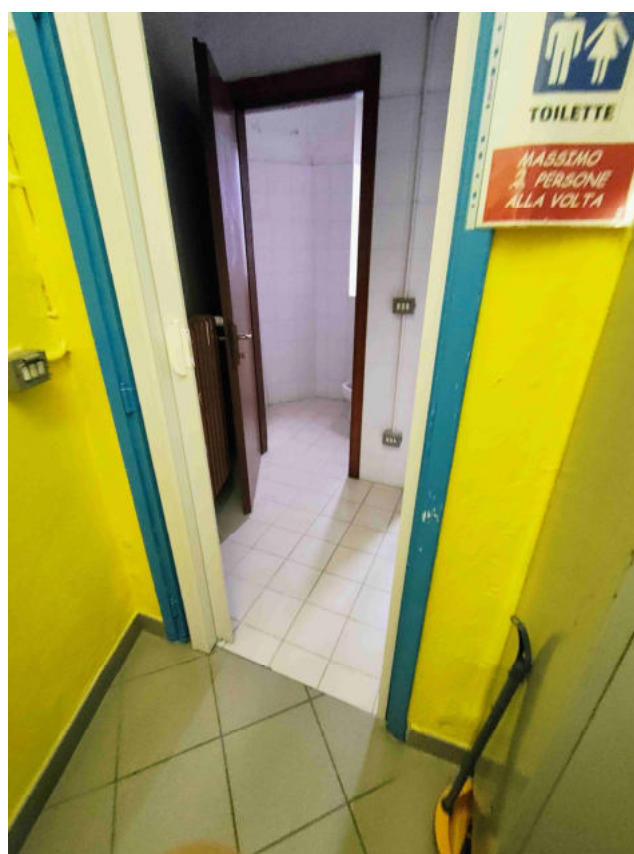
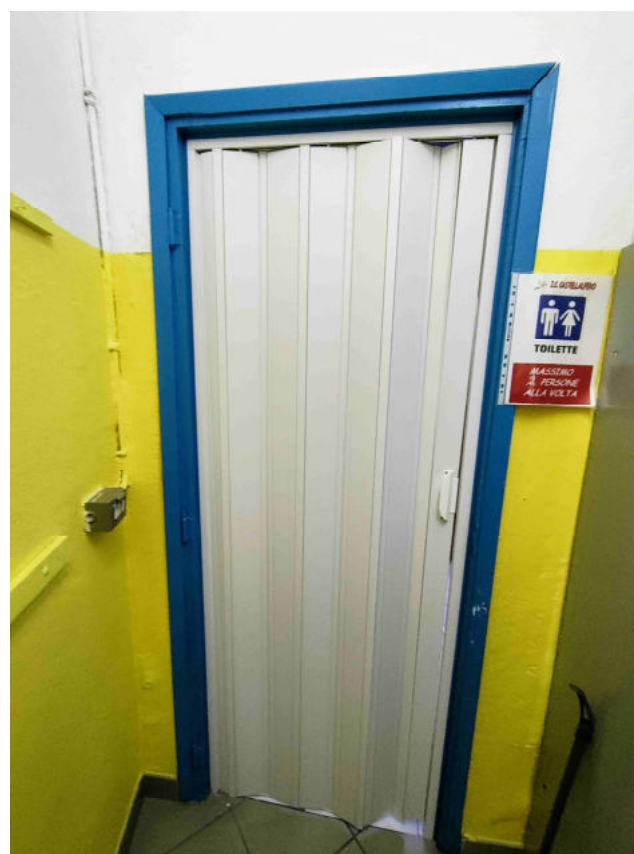
Gli altri servizi invece necessitano tutti di interventi murari e non per il loro adeguamento.

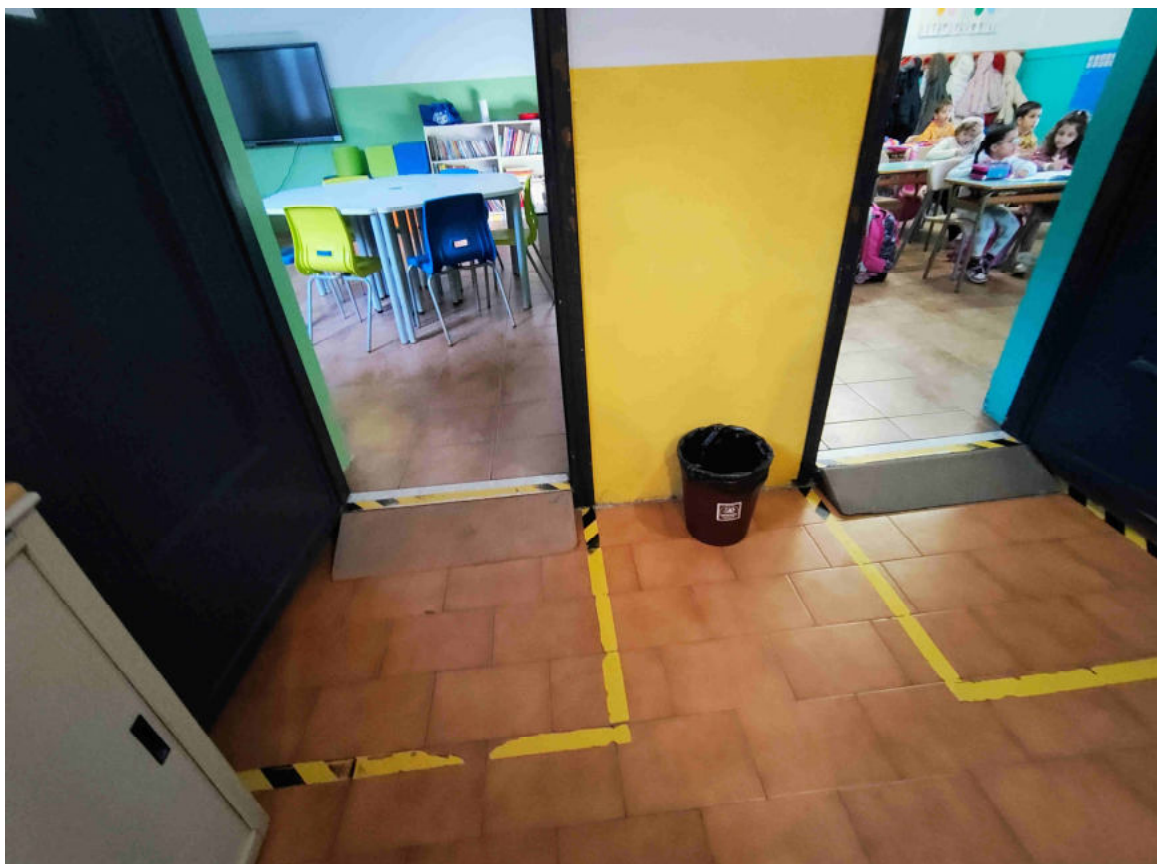
### **E.2B.3 AULE**

Quasi tutte le aule presentano degli ostacoli in gradini, in alcuni casi superati da rampe mobile ma non costruite con materiali consoni.

Si consiglia per non realizzare interventi invadenti la posa di pedane mobili realizzate con materiali consoni.
