# P.E.B.A. CASTELL'ALFERO

**Edifici Pubblici**

Arch. Simona Paniati  
Arch. Veronica Ruscalla  
Geom. Valentina Conversano

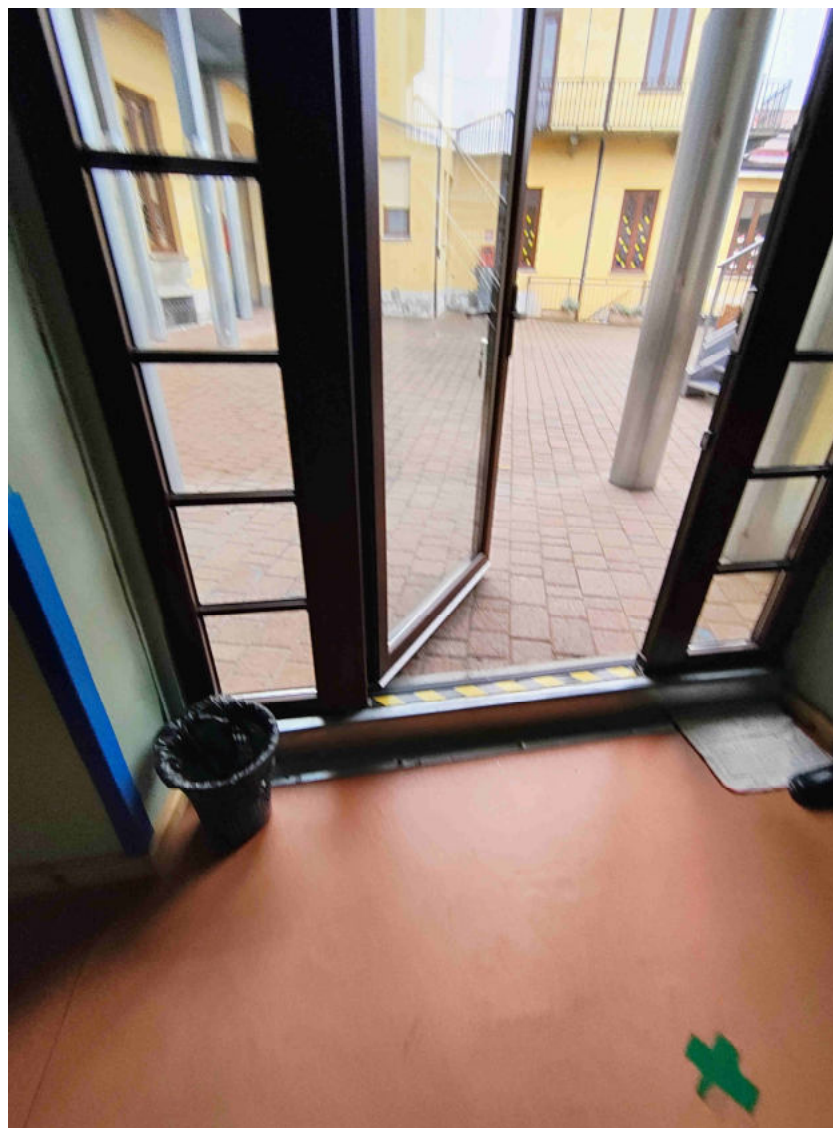
### **E.2B.4 PALESTRA**

La Palestra non risulta accessibile da una sedia a carrozzina in quanto è presente uno scalino alto a ridosso dell'ingresso della stessa.

Si consiglia la realizzazione di rampa esterna e sostituzione dell'infisso per l'abbattimento della quota.

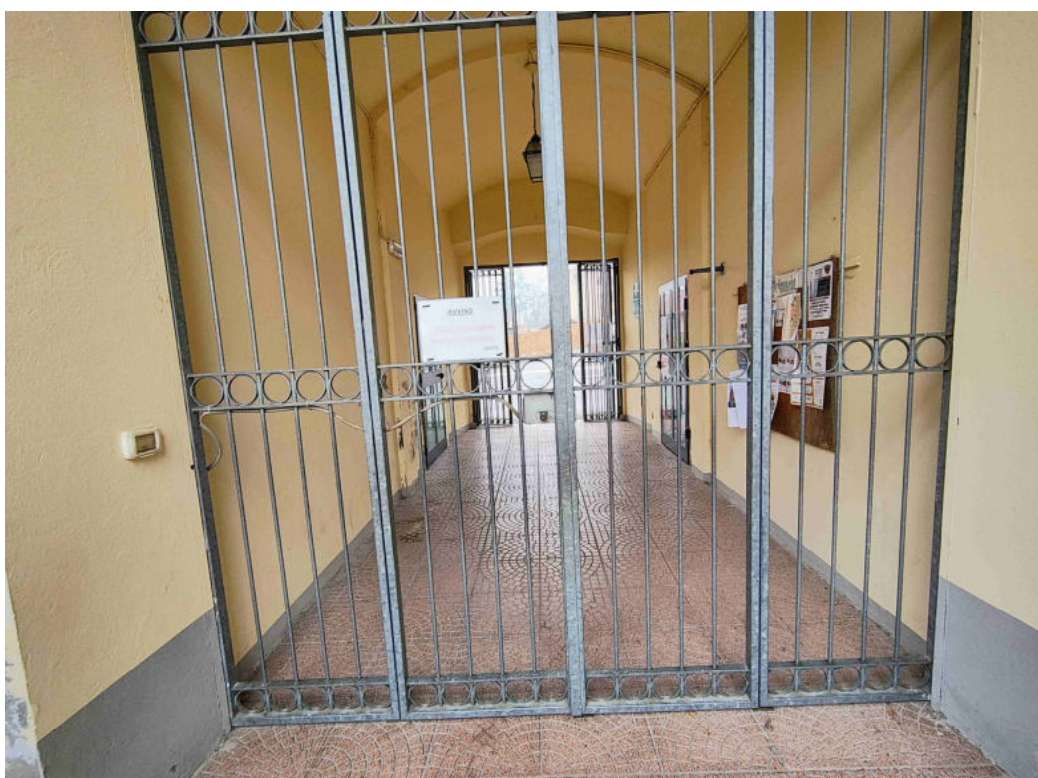
### **E.2B.5 USCITA**

L'ingresso comune da cancellata non è consono per un'agevole fruibilità di una sedia a carrozzina. Si consiglia la sostituzione con una cancellata consona, con dimensioni di apertura adeguate.

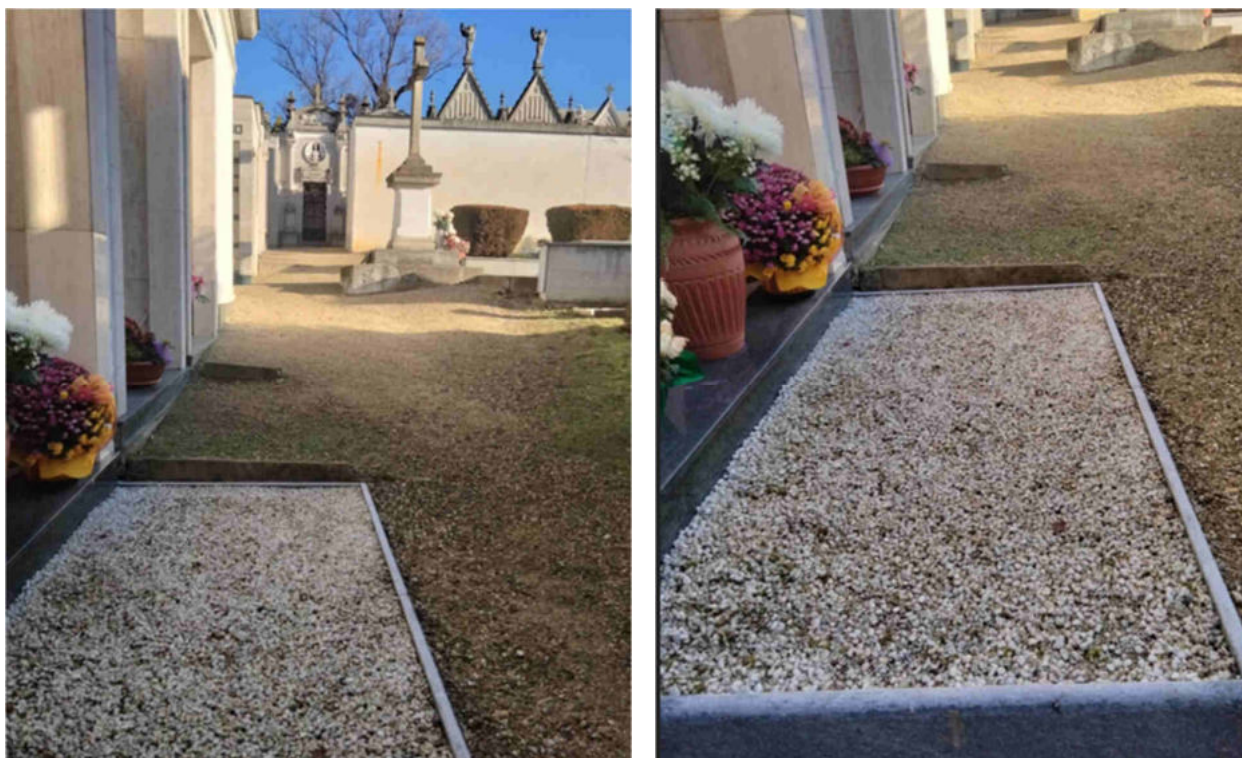
### **E.3.7 CORDOLO CON GHIAIA (BARRIERA PIANO INFERIORE)**

Occorre verificare se questo elemento di ghiaia bianca delimitata possa essere l'esempio campione per segnalare i cordoli che dividono le tombe e lasciarli fisicamente come segno divisorio, oppure procedere con l'eliminazione di essi e raccordare il percorso delle tombe in tutto il cimitero in maniera uniforme. I marker a terra di divisione delle tombe restano i medesimi, ma almeno l'ingresso frontale alla tomba è garantito senza rischiare di inciampare degli elementi di cordolo di divisione delle tombe

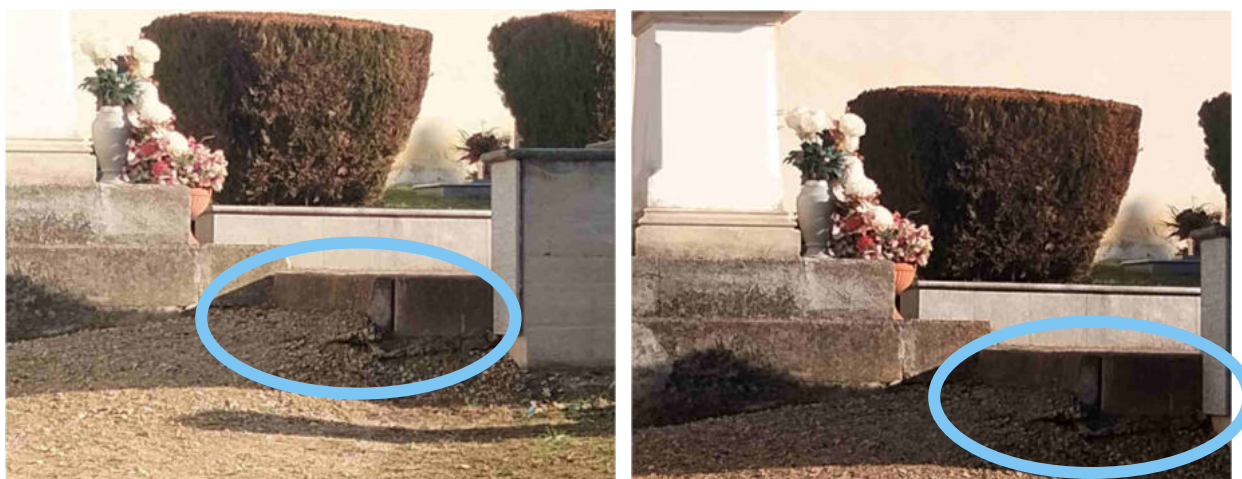
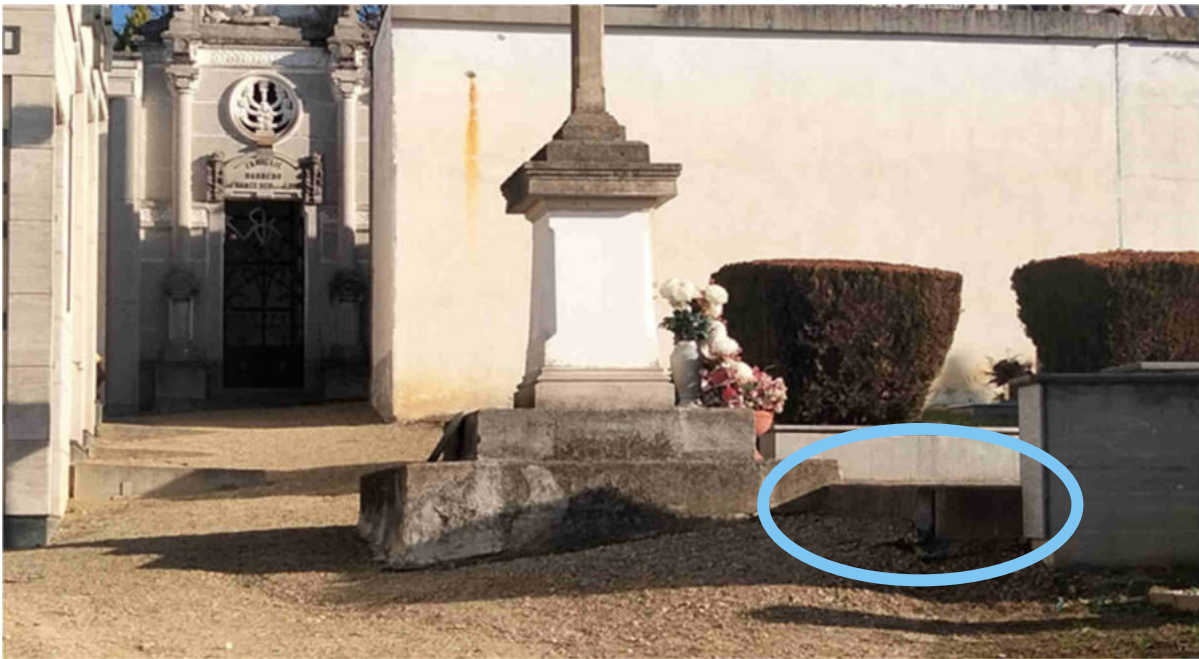
### **E.3.8 SCALINO CON GRANDE ALZATA ED ANGOLO ROTTO (BARRIERA PIANO INFERIORE)**

Scalino alto, sconnesso con pendenze diverse, occorre quindi effettuare una rampa bilaterale che consenta di scendere in sicurezza in entrambe le direzioni ed installare un corrimano su almeno uno dei due lati, soprattutto perché si trova in uno dei crocevia principali del cimitero.

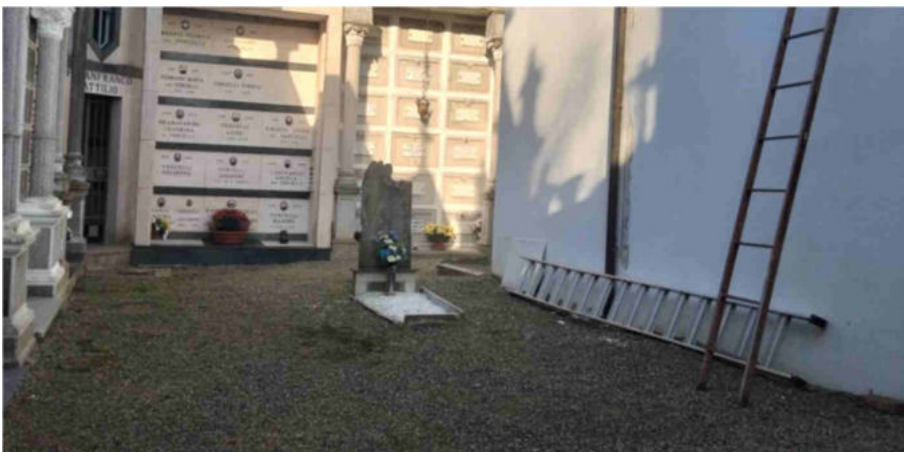
### **E.3.9 TOMBA A TERRA ROTTA CON LASTRE DI PIETRA ROTTE (BARRIERA PIANO INFERIORE)**

Occorrerebbe ripristinare la parte sinistra mancante della lapide a terra e segnare a terra in maniera da avere una fascia di rispetto verso la tomba. Inoltre occorre posizionare le scale in un punto che non possano rischiare il cedimento e potenzialmente essere di danno per qualcuno.

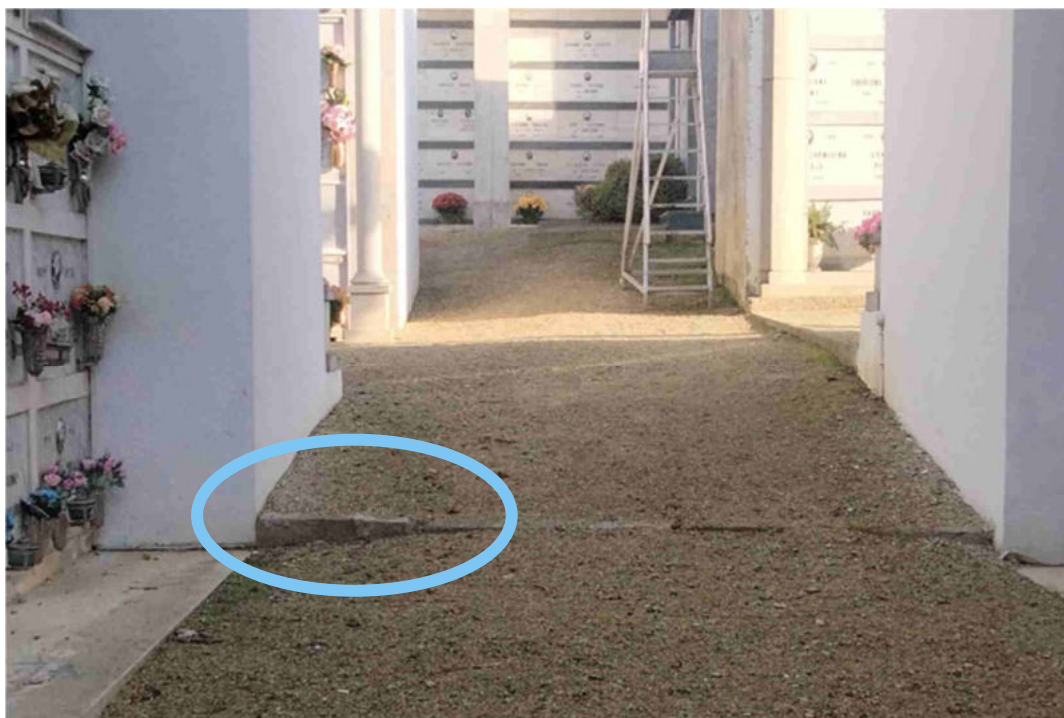
### **E.3.10 CORDOLO CON GHIAIA (BARRIERA PIANO INFERIORE)**

Occorrerebbe ripensare al sistema di drenaggio delle acque per supportare la manutenzione continua del cimitero a causa del fluire delle acque. Sarebbe opportuno segnare il percorso per le persone che hanno una ridotta capacità motoria al fine di scegliere la parte del percorso con un appoggio ed una pendenza più omogenei e privi di barriere architettoniche come quella segnata che sono molto utili per evitare scivolamenti della terra a valle in caso di piogge, ma al tempo stesso, se non segnalato può rappresentare un elemento di discontinuità e barriera architettonica di facile inciampo.

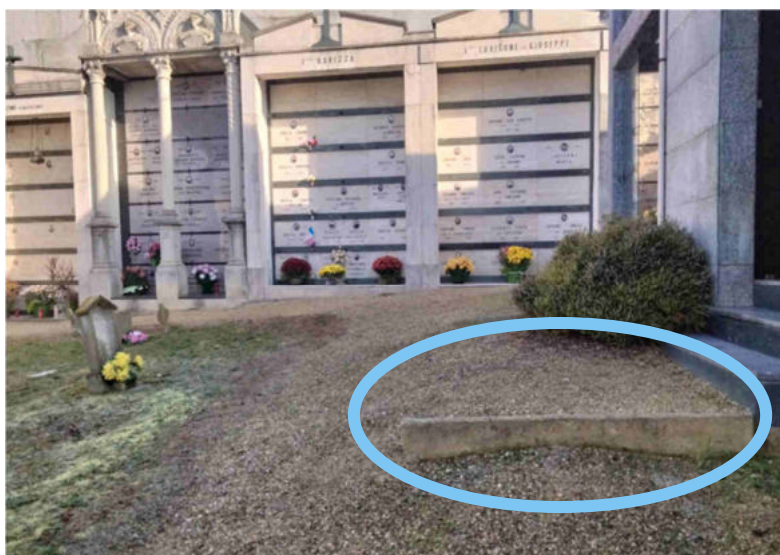
### **E.3.11 CORDOLO CON GHIAIA (BARRIERA PIANO INFERIORE)**

Ennesima barriera architettonica a terra che contiene lo scivolamento della terra a valle, ma non è segnato ed è un elemento di rischio. Non è nemmeno segnato un percorso per giungere all'ingresso della tomba con ulteriore inclinazione di pendenza difficile al raggiungimento delle tombe.

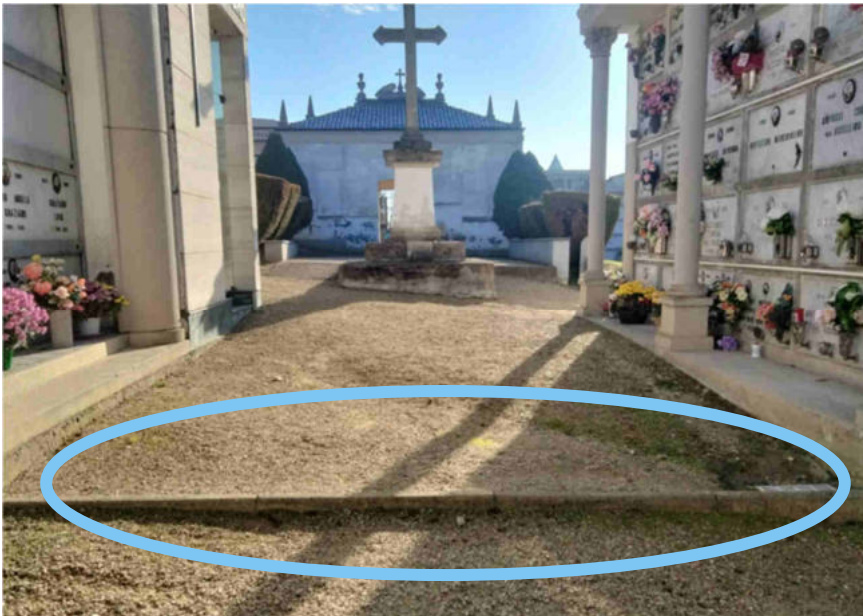
### **E.3.12 CORDOLO CON GHIAIA (BARRIERA PIANO INFERIORE)**

Occorrerebbe ripensare al sistema di drenaggio delle acque per supportare la manutenzione continua del cimitero a causa del fluire delle acque. Sarebbe opportuno segnare il percorso per le persone che hanno una ridotta capacità motoria al fine di scegliere la parte del percorso con un appoggio ed una pendenza più omogenei e privi di barriere architettoniche come quella segnata che sono molto utili per evitare scivolamenti della terra a valle in caso di piogge, ma al tempo stesso, se non segnalato può rappresentare un elemento di discontinuità e barriera architettonica di facile inciampo. Nel caso in cui si optasse per la continua ghiaia, occorre inserire nel piano di manutenzione ogni tanto qualche camion di ghiaia al fine di colmare questi cedimenti che in maniera naturale la terra crea e per evitare spiacevoli situazioni di potenziale pericolo per persone con deambulazione difficoltosa oltre a persone che si trovano in carrozzina.

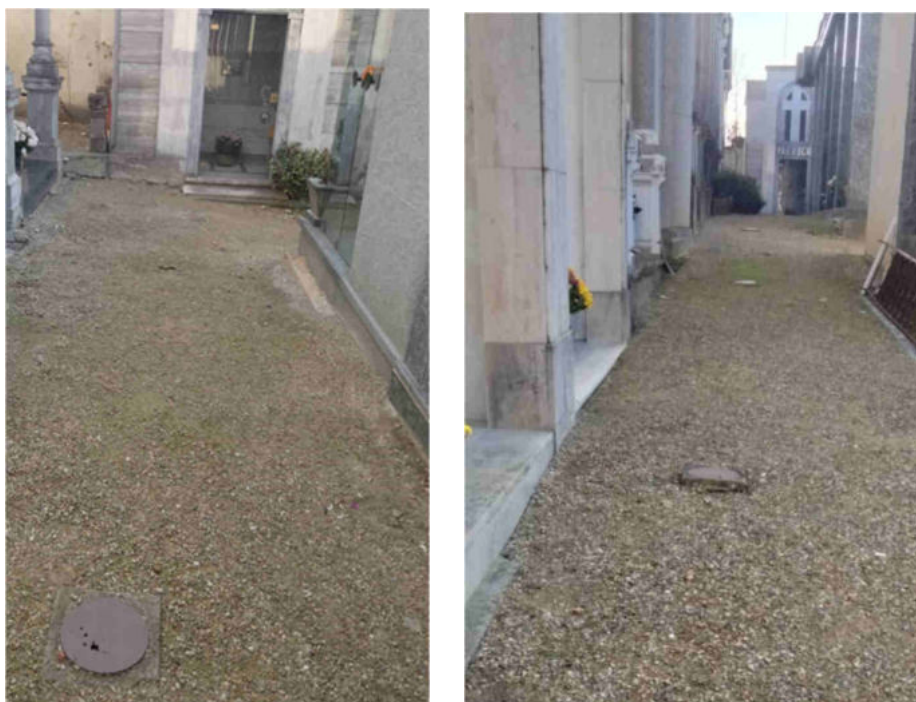
### **E.3.15 - E.3.16 TOMBINI (BARRIERE PIANO INFERIORE)**

I tombini a vista, lungo tutto il percorso con la ghiaia, soprattutto se decisamente più alti rispetto al terreno circostante, possono rappresentare un inciampo soprattutto perché il colore è molto simile alla ghiaia e terra circostante, quindi elemento non visibile per gli ipovedenti.

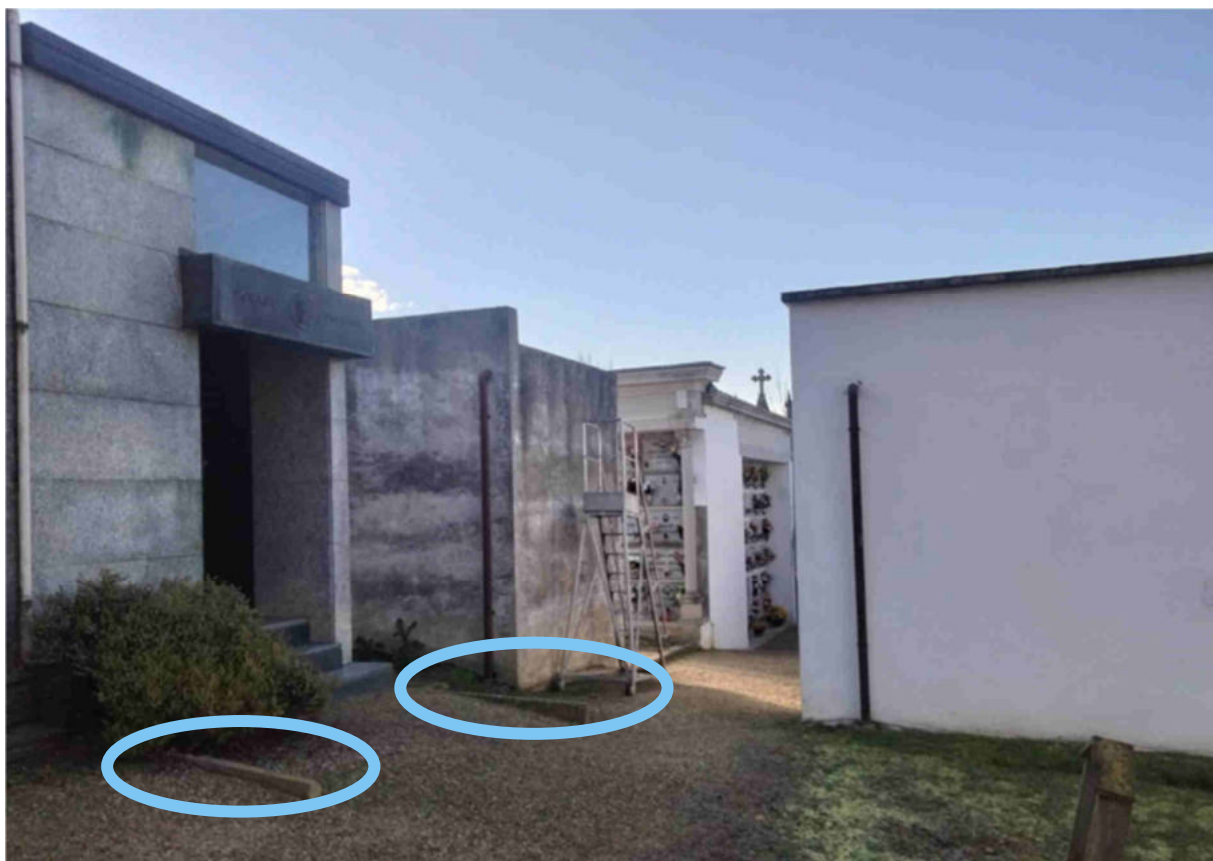
### **E.3.18 CORDOLI DI CONTENIMENTO (BARRIERE PIANO INFERIORE)**

I cordoli che segnano il perimetro frontale della tomba di famiglia rappresenta per il passaggio laterale un rischio di inciampo

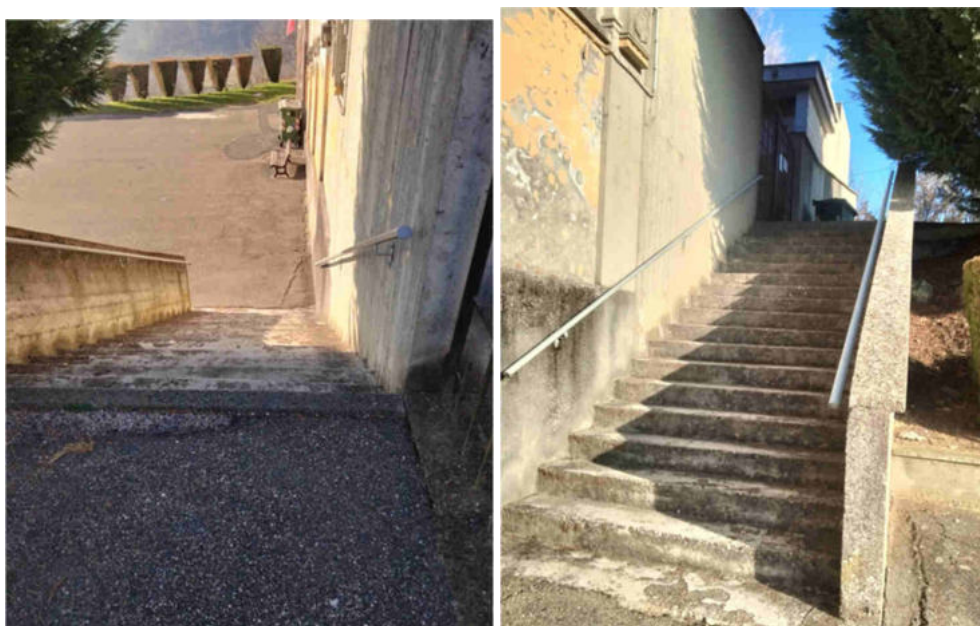
### **E.3.19 SCALA DI CONGIUNZIONE TRA PIANO INFERIORE E PIANO SUPERIORE SENZA INSTALLAZIONE DI MONTASCALE (BARRIERE PIANO INFERIORE/SUPERIORE)**

Per poter raggiungere il piano superiore è presente una rampa carrabile che consente di arrivare al piano superiore senza sforzo, ma ovviamente la rampa è molto lunga perché parte dall'inizio del piazzale del parcheggio.

Nel caso in cui si optasse per passare dal cimitero del piano terreno e raggiungere il cimitero del livello superiore, per una persona con ridotta capacità motoria (che non potesse utilizzare le scale), dovrebbe attraversare tutto il piazzale del parcheggio fino all'inizio e poi percorrere tutta la rampa carrabile.

In alternativa si può anche optare per una seconda soluzione, ossia quella di installare un montascale sulla scala rappresentata nella foto

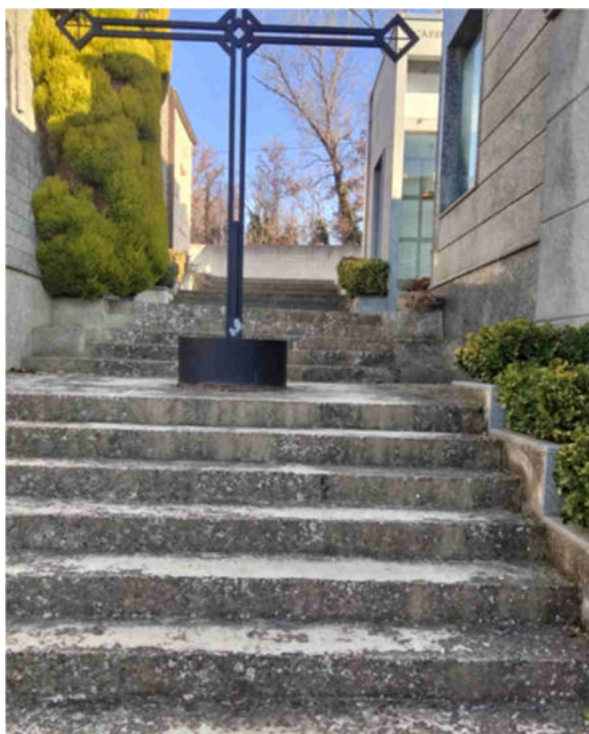
### **E.3.25 MANCANZA DI MONTASCALE (BARRIERE PIANO SUPERIORE)**

Anche nella rampa con la croce metallica in centro manca il montascale

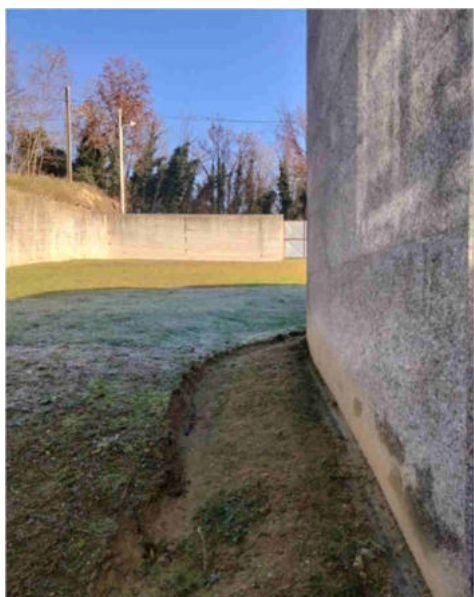
### **E.3.27 ASSENZA DI PERCORSI (BARRIERE PIANO SUPERIORE)**

Manca pavimentazione per la parte retrostante, oppure un cartello che possa segnalare la parte conclusiva del percorso all'interno del lotto cimiteriale

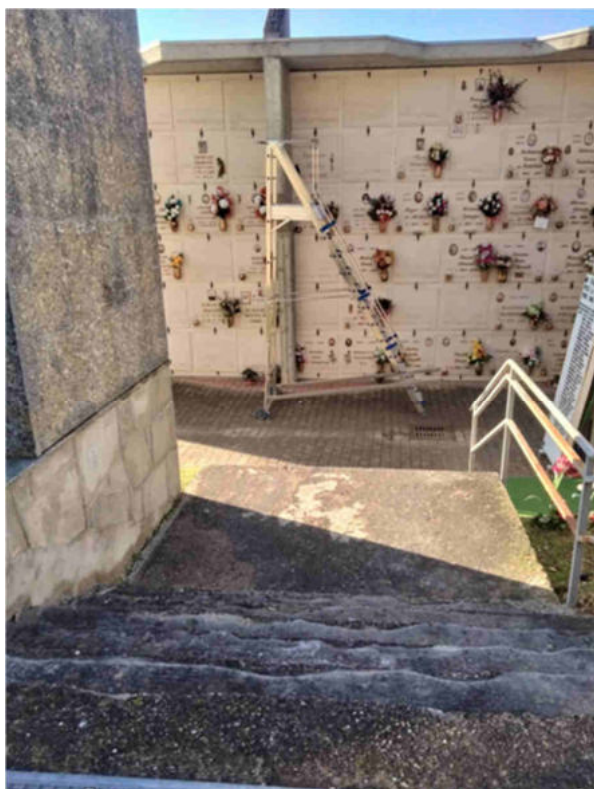
### **E.3.28 ASSENZA DI MONTASCALE (BARRIERE PIANO SUPERIORE)**

Occorre rifare l'ultimo strato della pavimentazione perché risulta essere usurata nel tempo, gli spigoli si sono troppo arrotondati e questo non consente di avere un appoggio ottimale per i piedi sia in fase di discesa, ma anche in fase di salita.

Anche qui occorre inserire il montascale.

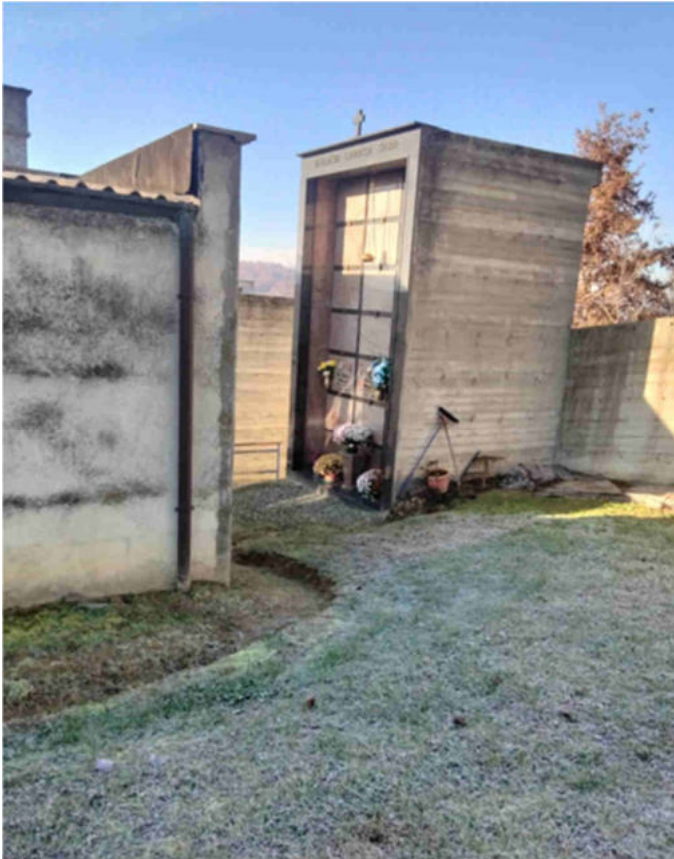
### **E.3.29 ASSENZA DI PERCORSI (BARRIERE PIANO SUPERIORE)**

E' presente un grande dislivello che occorre raccordare e risolvere per consentire il fluire corretto dell'acqua dalla grondaia e contemporaneamente un passaggio privo di barriere architettoniche come questo dislivello netto ed improvviso

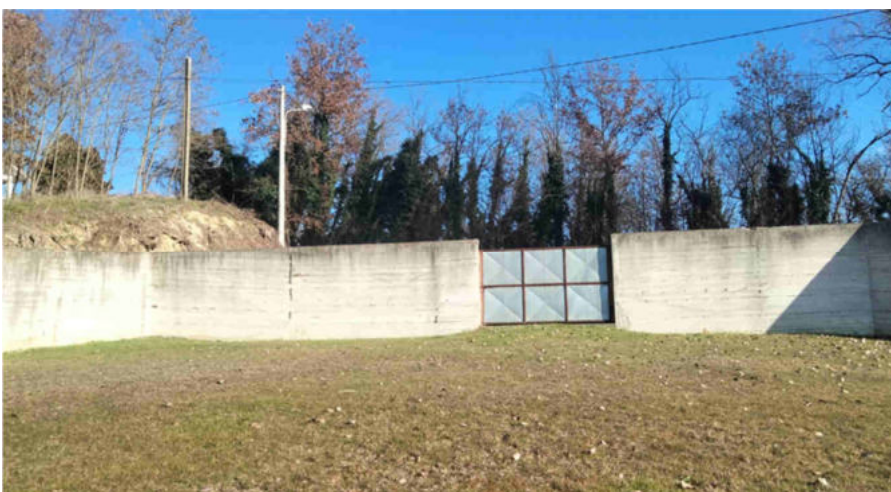
### **E.3.30 ASSENZA DI CARTELLO PER INDICA (BARRIERE PIANO SUPERIORE)**

Manca installazione di cartello per segnare il divieto di uscita

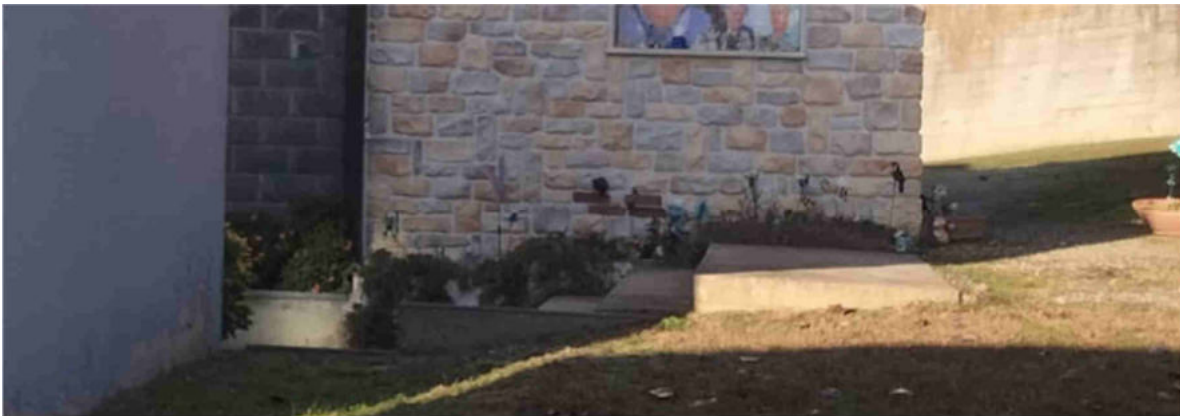
### **E.3.31 ASSENZA TRA LASTRA E TERRENO (BARRIERE PIANO SUPERIORE)**

Manca connessione tra lastra e terreno circostante. Inoltre occorrerebbe aggiungere rampa per raccordare le alzate delle lastre.

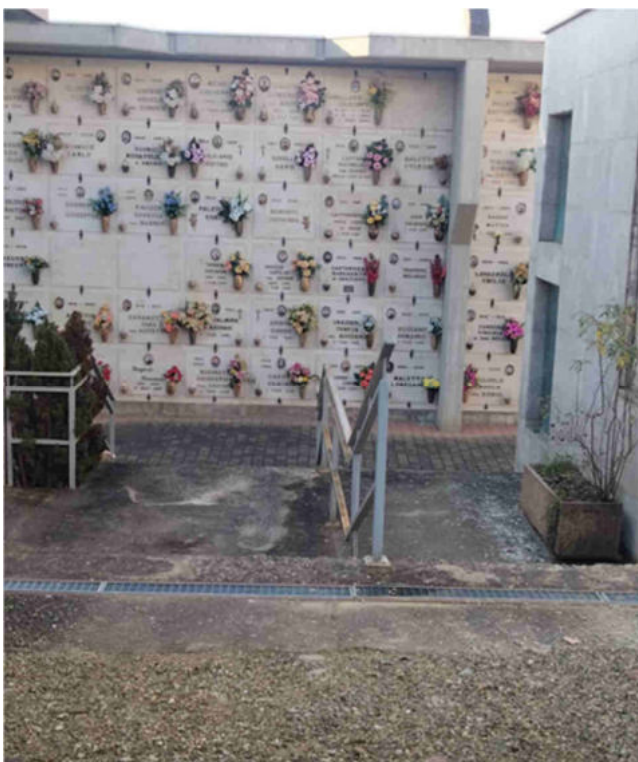
### **E.3.33 ASSENZA MONTASCALE (BARRIERE PIANO SUPERIORE)**

Manca installazione montascale
