# P.E.B.A. CASTELL'ALFERO

**Edifici Pubblici**

Arch. Simona Paniati  
Arch. Veronica Ruscalla  
Geom. Valentina Conversano

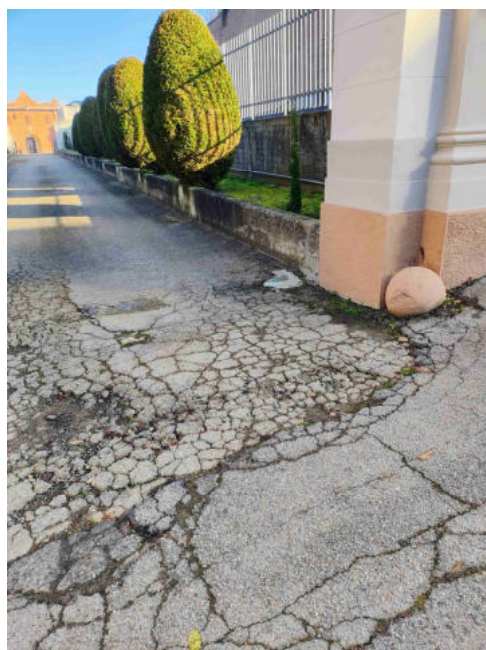
### **E.1.2** **INGRESSO SECONDARIO**

Dal parcheggio principale è possibile accedere all'area cimiteriale da un passaggio secondario che consente di non attraversare l'intera area ad uso parcheggio.

l'ingresso secondario però è consentito tramite una scala, si potrebbe abbattere la barriera architettonica con una rampa o un piccolo montacarichi.

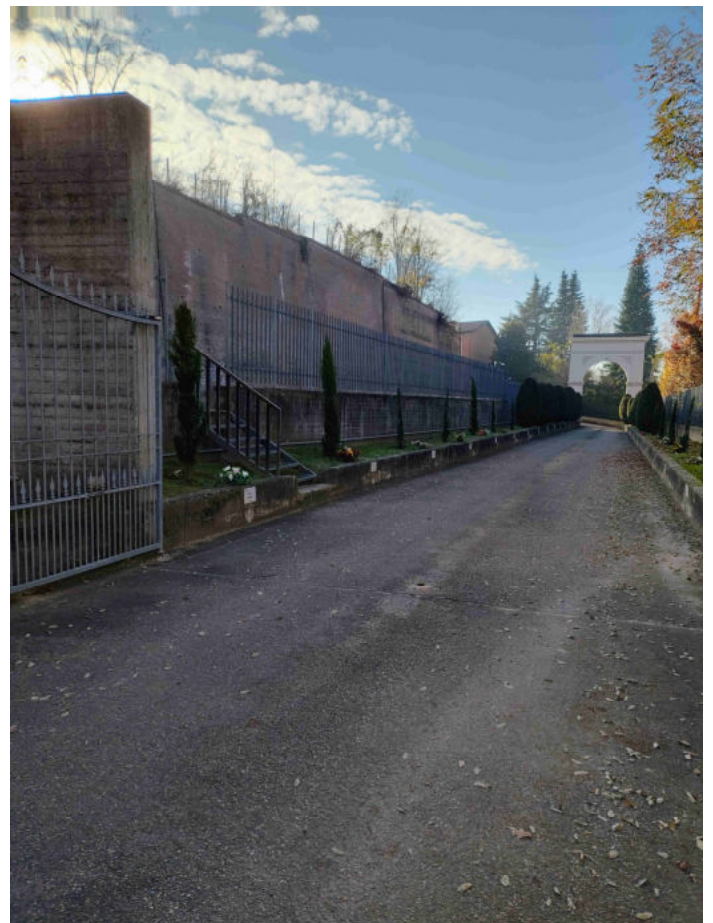
### **E.1.3 CIMITERO “AREA NUOVA” – MANTO NON CONSONO**

L’area “nuova”, presenti alcuni ostacoli che non permettono la regolare fruibilità di una sedia a rotelle.

In questo paragrafo l’intenzione è quella di indicare una presenza di un manto non consono per la fruibilità di una sedia a rotelle come la ghiaia non ben compattata.

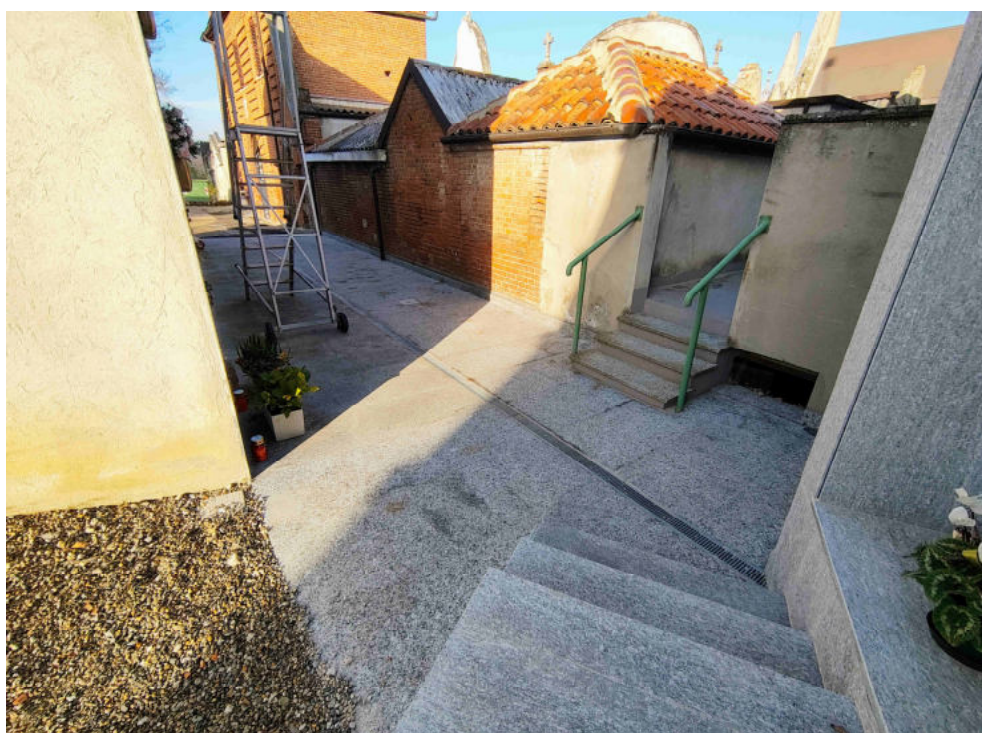
### **E.1.5 COLLEGAMENTO CIMITERO “AREA NUOVA” “AREA VECCHIA”**

Le due porzioni di cimitero sono collegate da una scaletta, personalmente un elemento focus per permettere alle persone disabili di accedere anche all'area cimiteriale “vecchia”.

Questo passaggio però al momento non è fruibile da una persona disabile in quanto sono presenti degli scalini, si consiglia l'installazione di una rampa gettata.

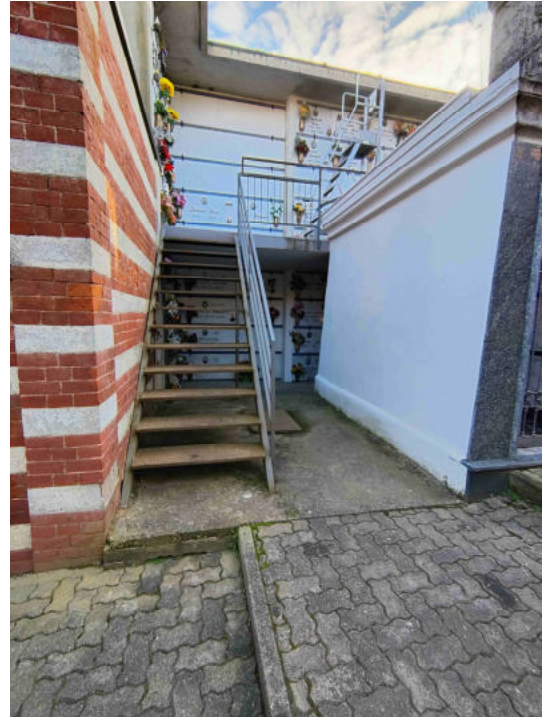
### **E.1.10 CIMITERO AREA VECCHIA – ALA EST, DISCESA**

Continuando la discesa dell'ala est si presenta sempre la stessa viabilità gremita di scalini, anche in questo caso si consiglia una rampa centrale che collega i vari terrazzamenti o di montascale in posizione centrale adeguato alle pendenze presenti.

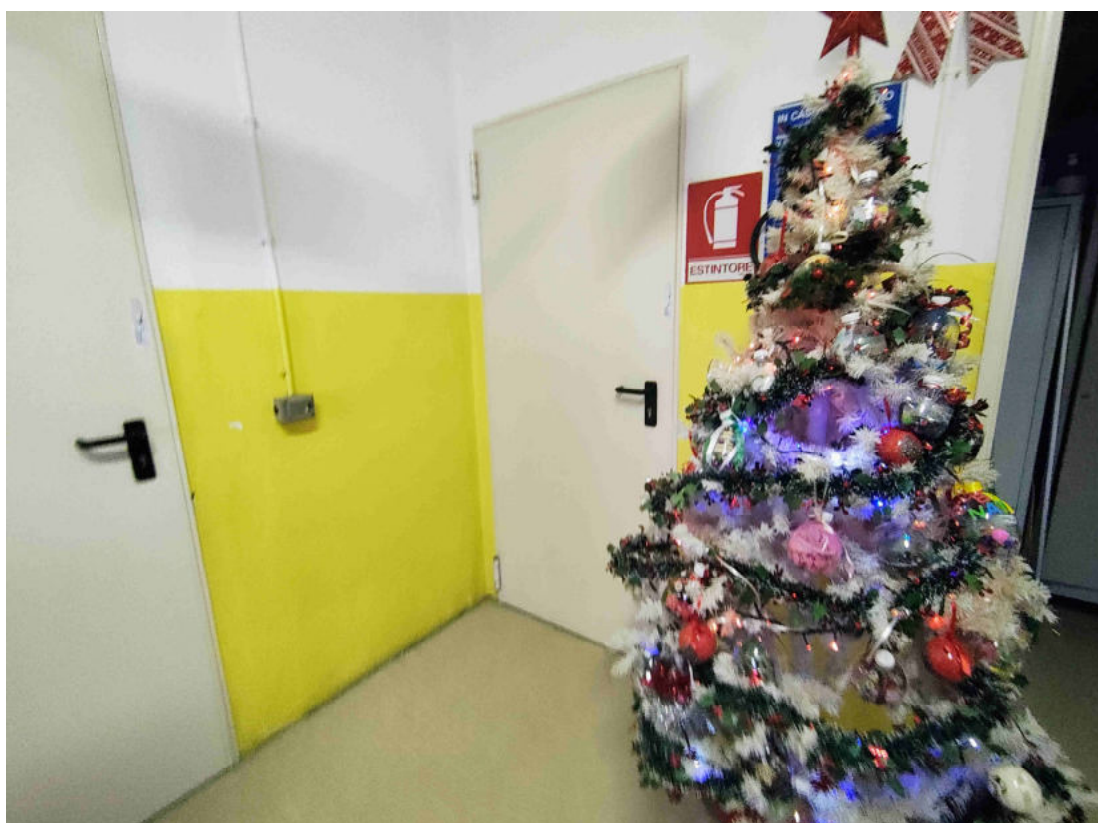
### **E.2A.3 SERVIZI IGIENICI PERSONALE MENSA**

Al piano sono presenti tre gruppi di servizi igienici. Il primo gruppo adiacente alla scala, al momento, è ad uso esclusivo del personale della mensa, il secondo gruppo adiacente alla prima aula è ad uso del personale scolastico, infine l'ultimo gruppo adiacente al secondo è ad uso dei bambini.

Il servizio igienico rappresentato nella foto accanto è quello ad uso del personale della mensa e non presenta i requisiti di un bagno adatto ai disabili. Per renderlo accessibile sono necessari dei profondi interventi murari.

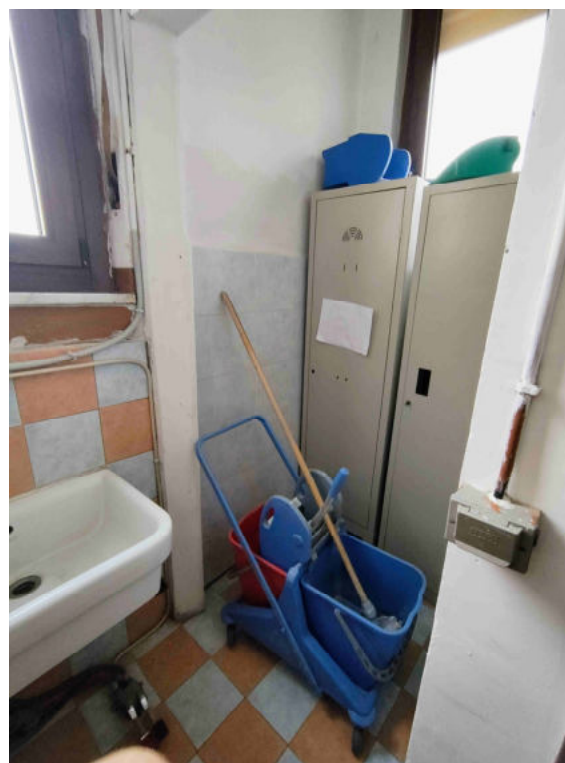
### **E.2A.4 SERVIZI IGIENICI PERSONALE SCOLASTICO**

Sono inoltre presenti i servizi per il personale scolastico, anch'essi non adeguati eventualmente per persone con disabilità motorie.

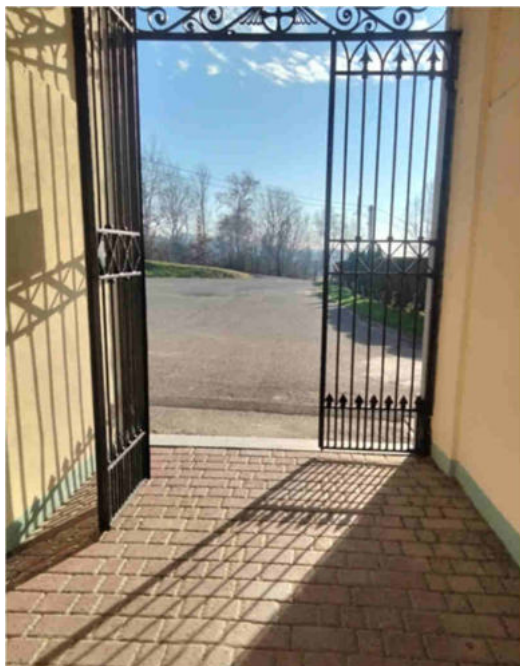
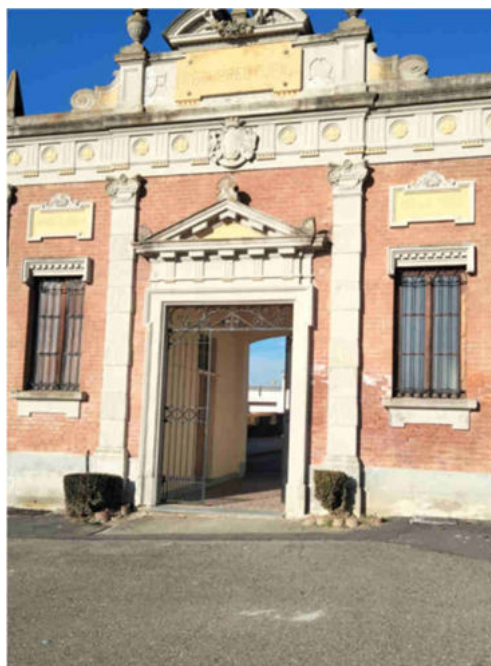
### **E.3.1 INGRESSO PRINCIPALE (ASSENZA DI BARRIERA - PIANO INFERIORE)**

(ELEMENTO PRIVO DI BARRIERE)

L'ingresso non comporta elementi di barriere architettoniche, in piano e senza alcun tipo di ostacolo.

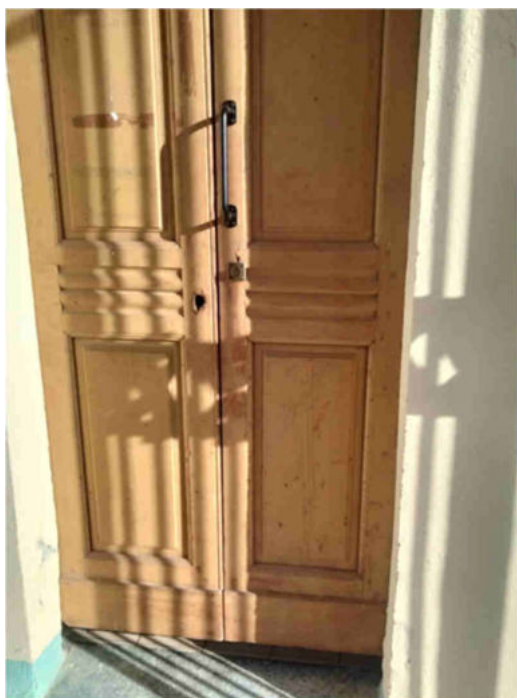
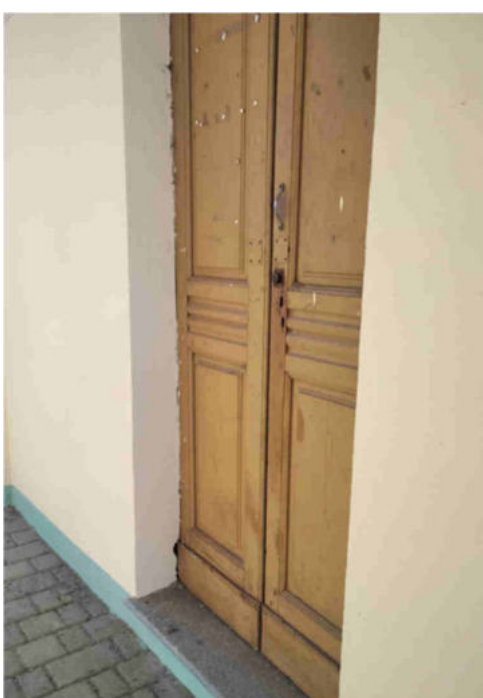
### **E.3.2 PORTA SINISTRA INGRESSO (BARRIERA PIANO INFERIORE)**

Manca cartello ad indicare se questa porta conduce ad un bagno pubblico, ad uno spazio riservato ai non addetti ai lavori oppure altro.

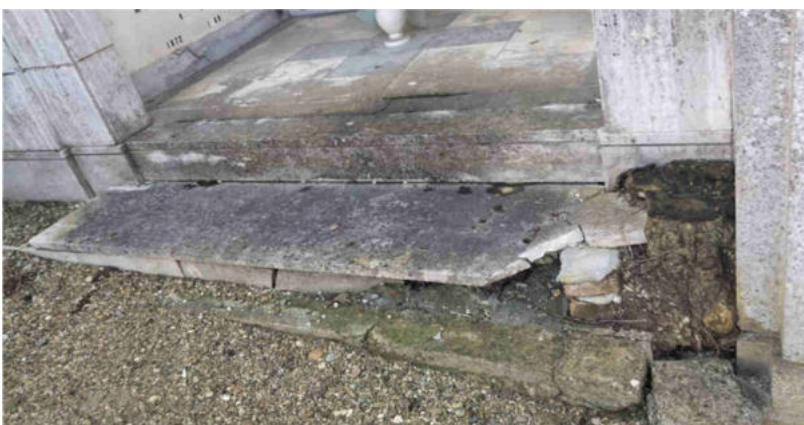
### **E.3.6 PIETRA SPACCATA (BARRIERA PIANO INFERIORE)**

Elementi di pietra da ripristinare per evitare potenziali pericoli

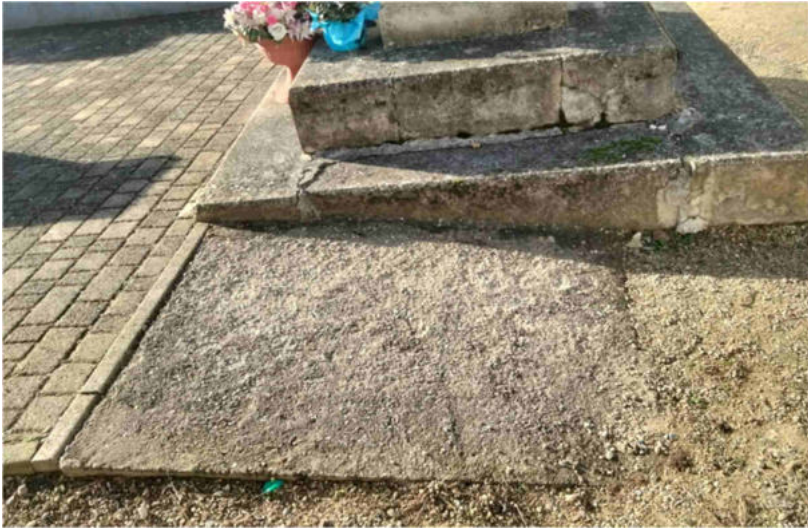
### **E.3.13 RAMPA (BARRIERA RISOLTA PIANO INFERIORE)**

Questo è un buon esempio di abbattimento di barriera architettonica. Sopra una certa pendenza occorre ricordarsi di inserire alcuni corrimani.

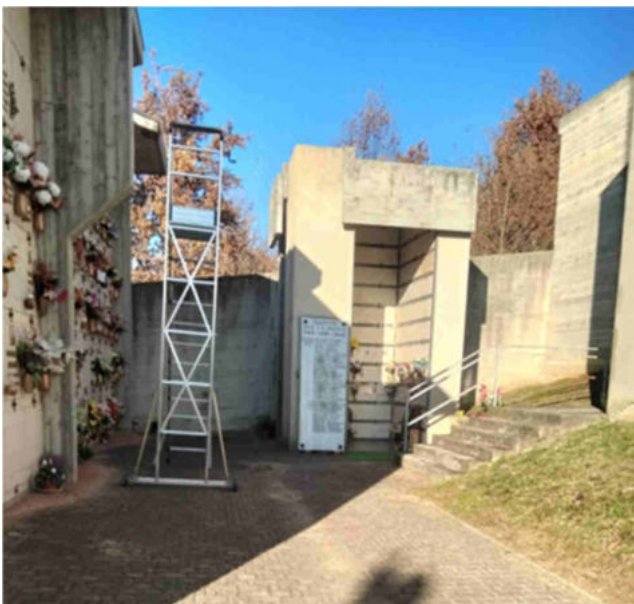
### **E.3.22 REVISIONARE SCALA CIMITERIALE E RENDERE IN PIANO IL PIANO DI APPOGGIO (BARRIERE PIANO SUPERIORE)**

Oltre all'installazione dei montascale, occorrerebbe revisionare la scala cimiteriale, in maniera tale che possa essere sempre in sicurezza, perché pare essere lievemente inclinata ed occorrerebbe anche revisionare il piano di appoggio in aderenza delle tombe per consentire un accesso in sommità su una base piana ed una scala revisionata ed in sicurezza.

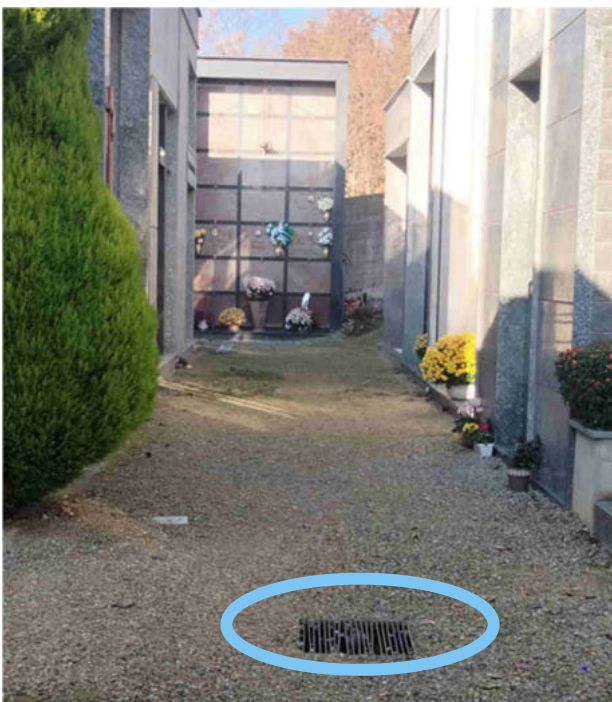
### **E.3.24 TOMBINI (BARRIERE PIANO SUPERIORE)**

Si consiglia di sostituire la griglia in quanto le traverse metalliche iniziano ad essere usurate e non più in asse, ma anche lievemente sfondate ed inizia a risultare un elemento pericoloso

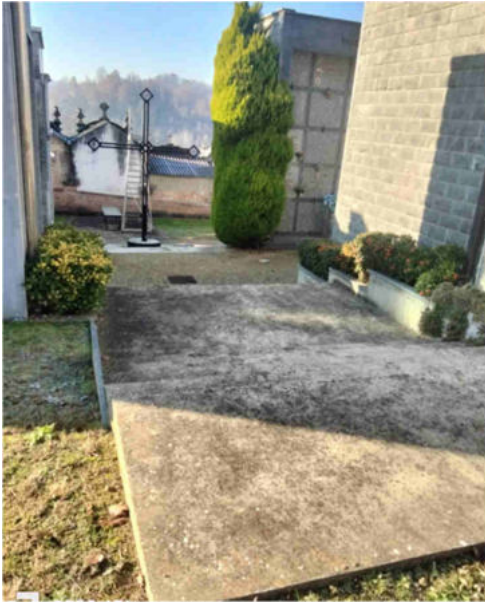
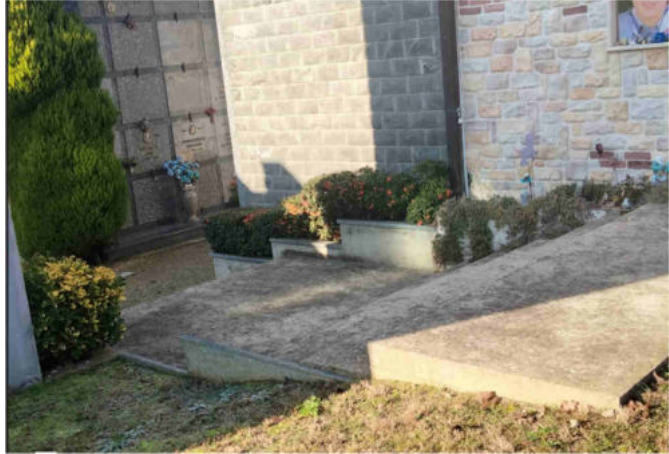
### **E.3.31 ASSENZA TRA LASTRA E TERRENO (BARRIERE PIANO SUPERIORE)**

Manca connessione tra lastra e terreno circostante. Inoltre occorrerebbe aggiungere rampa per raccordare le alzate delle lastre.

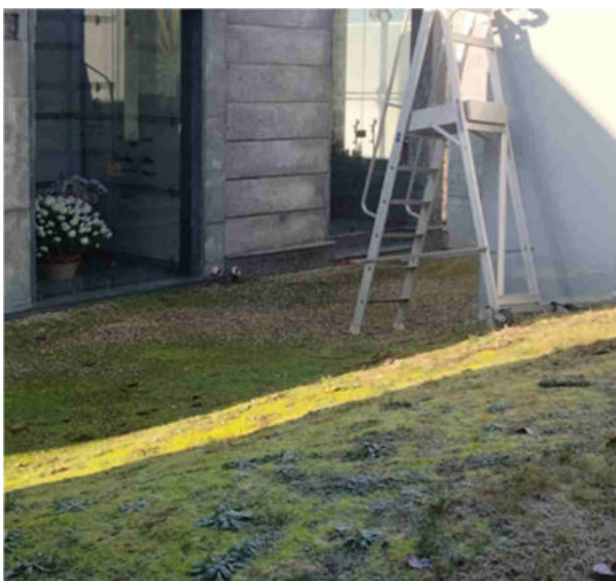
### **E.3.32 ASSENZA DI PAVIMENTAZIONE (BARRIERE PIANO SUPERIORE)**

Non è presente una pavimentazione che possa raccordare terra e ghiaia. Si consiglia il rifacimento basale del terreno con una conformazione più omogenea e l'installazione di elemento di finitura drenante e ruvido per consentire lo scivolamento dell'acqua ma che non comporti una base troppo scivolosa per il passaggio.

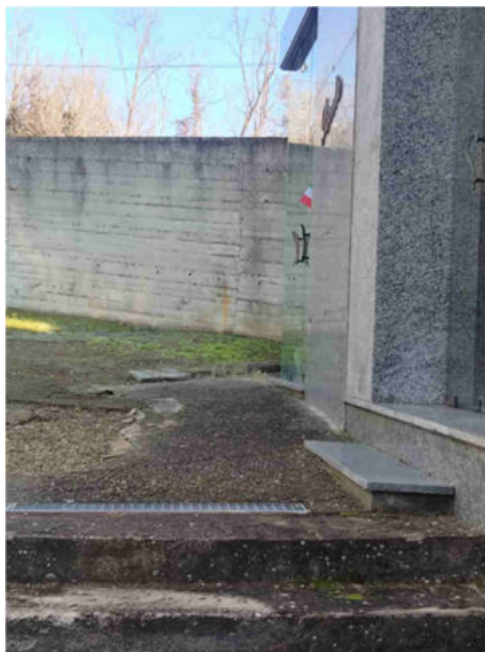
### **E.3.34 MANTO DISCONNESSO E SCALINO PERPENDICOLARE RISPETTO AD ALTRI SCALINI (BARRIERE PIANO SUPERIORE)**

Manto disconnesso ed occorre almeno inserire un elemento di appoggio, come un piccolo corrimano angolare nel punto di interconnessione perpendicolare degli scalini. Quel punto è particolarmente pericoloso.
